熊本地震と防災教育

角縁 進(佐賀大学・教育)

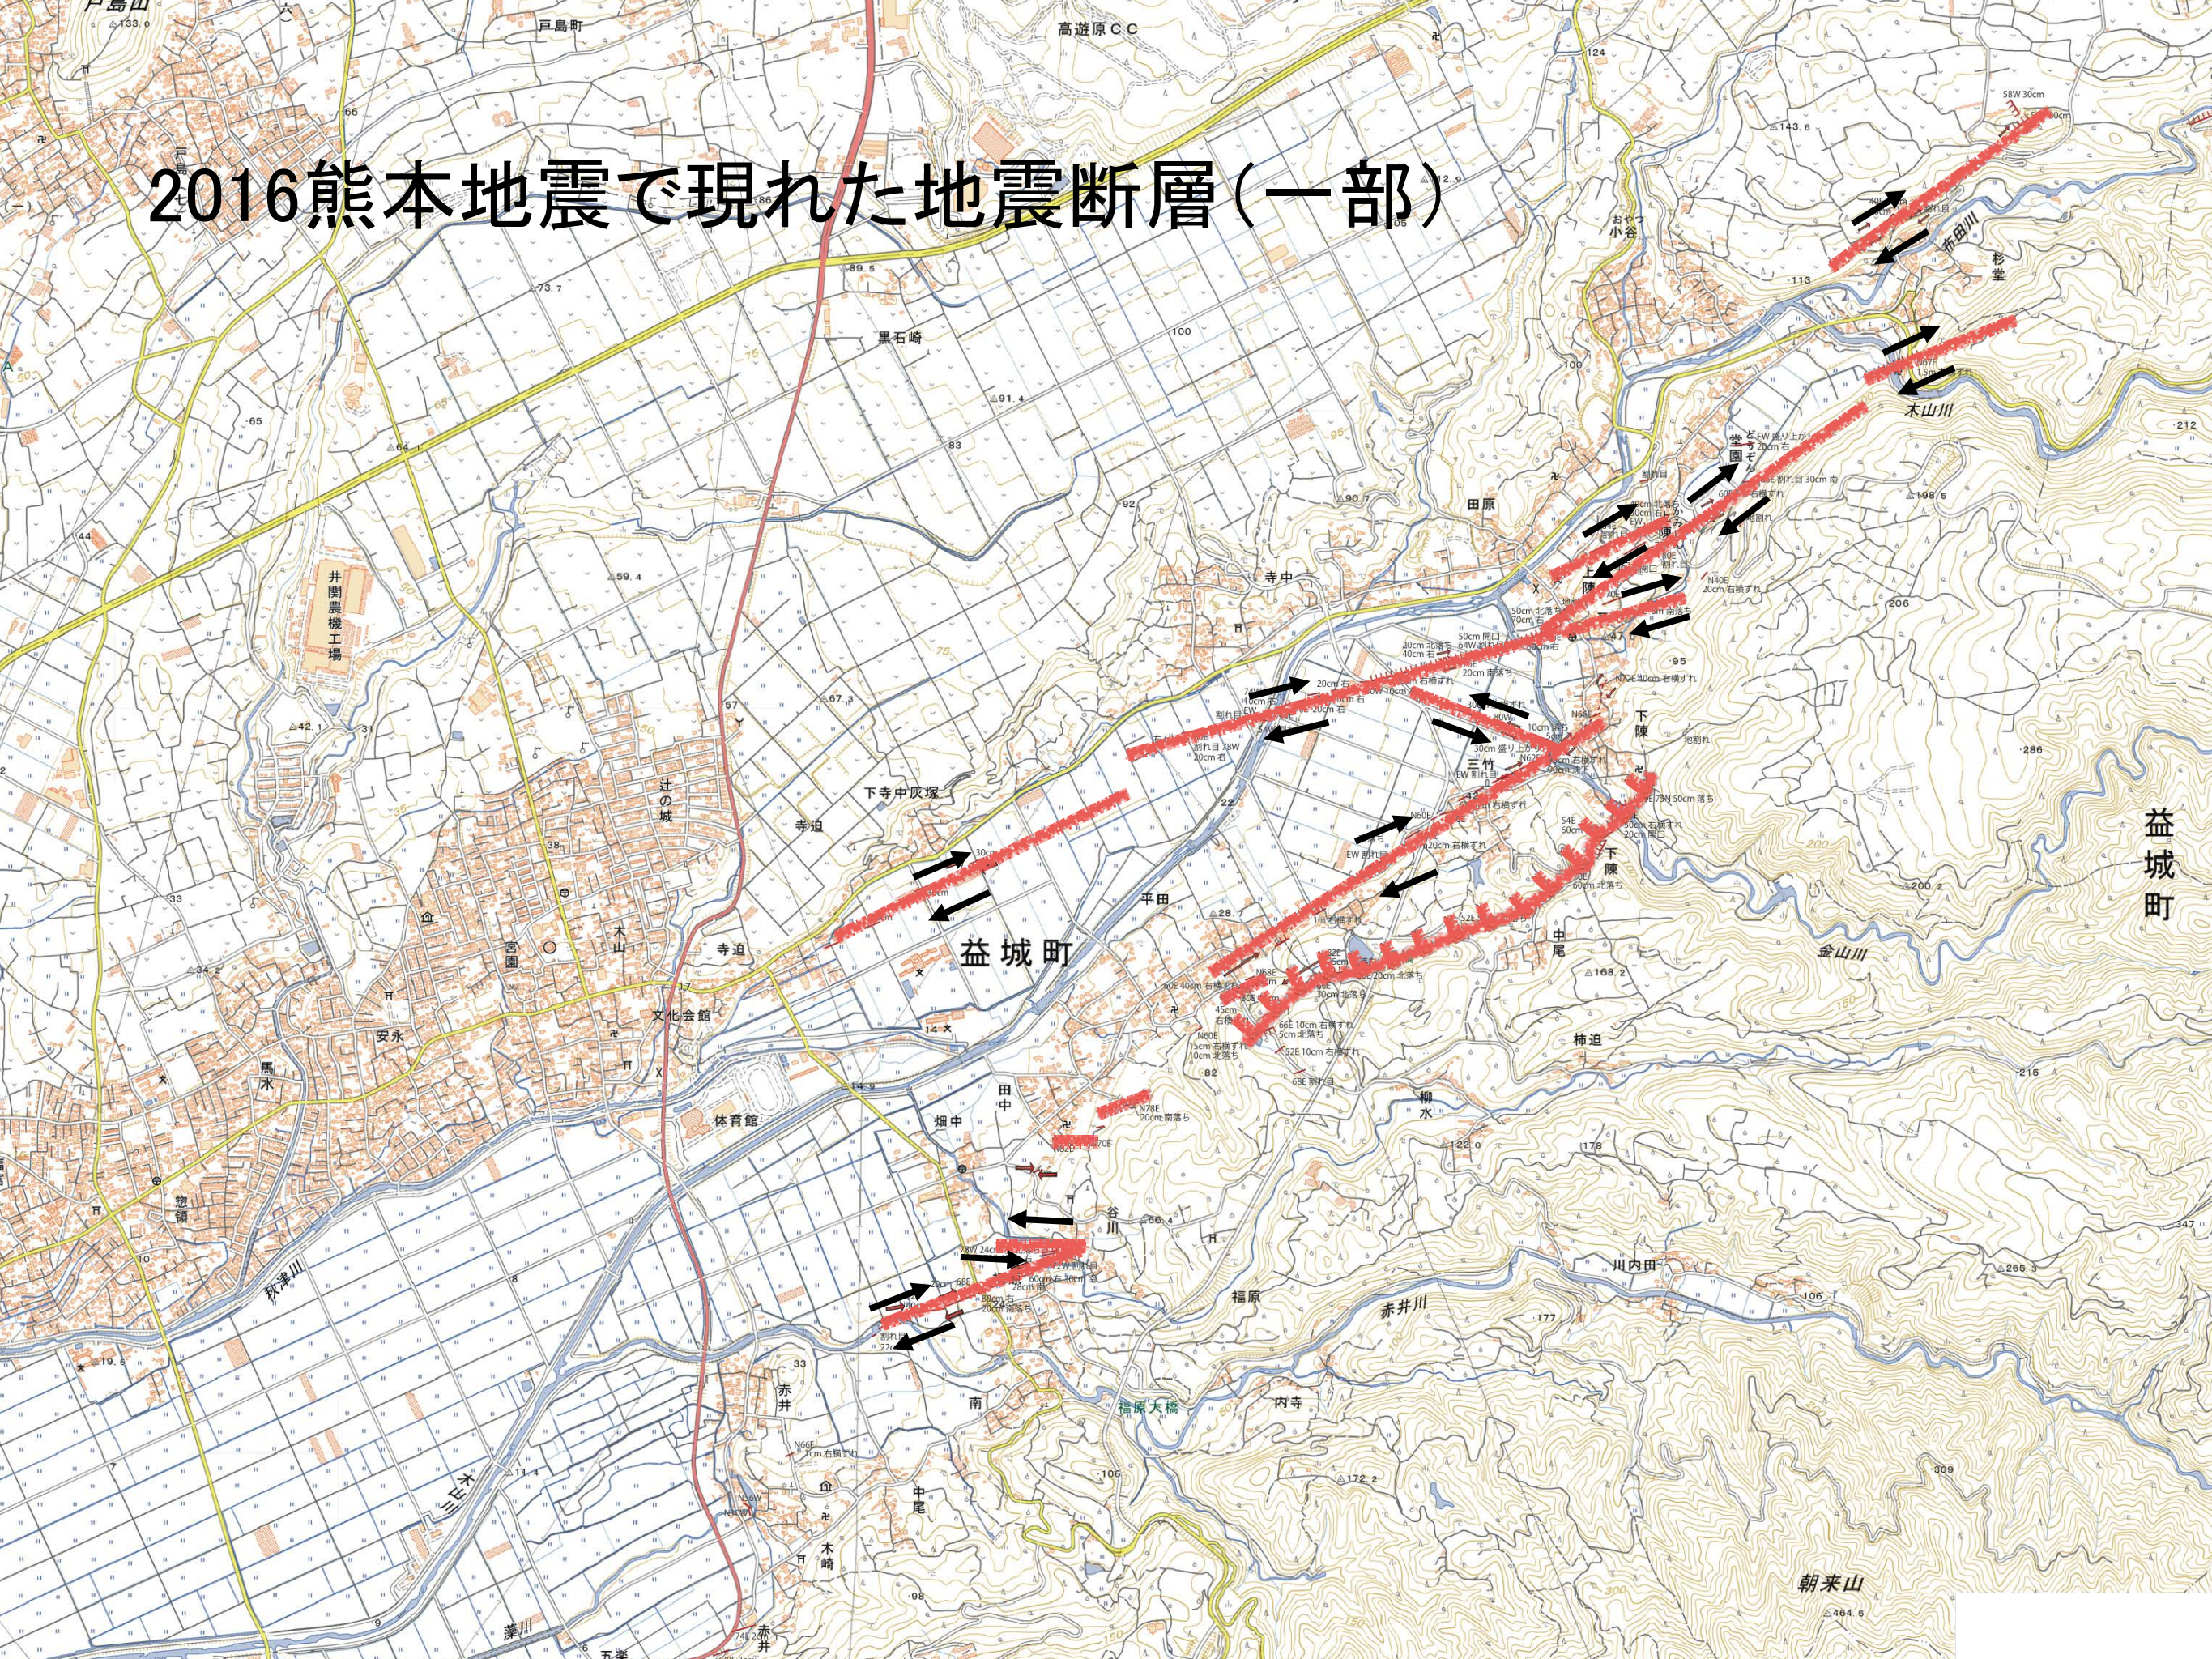
2016熊本地震で現れた地震断層(一部)

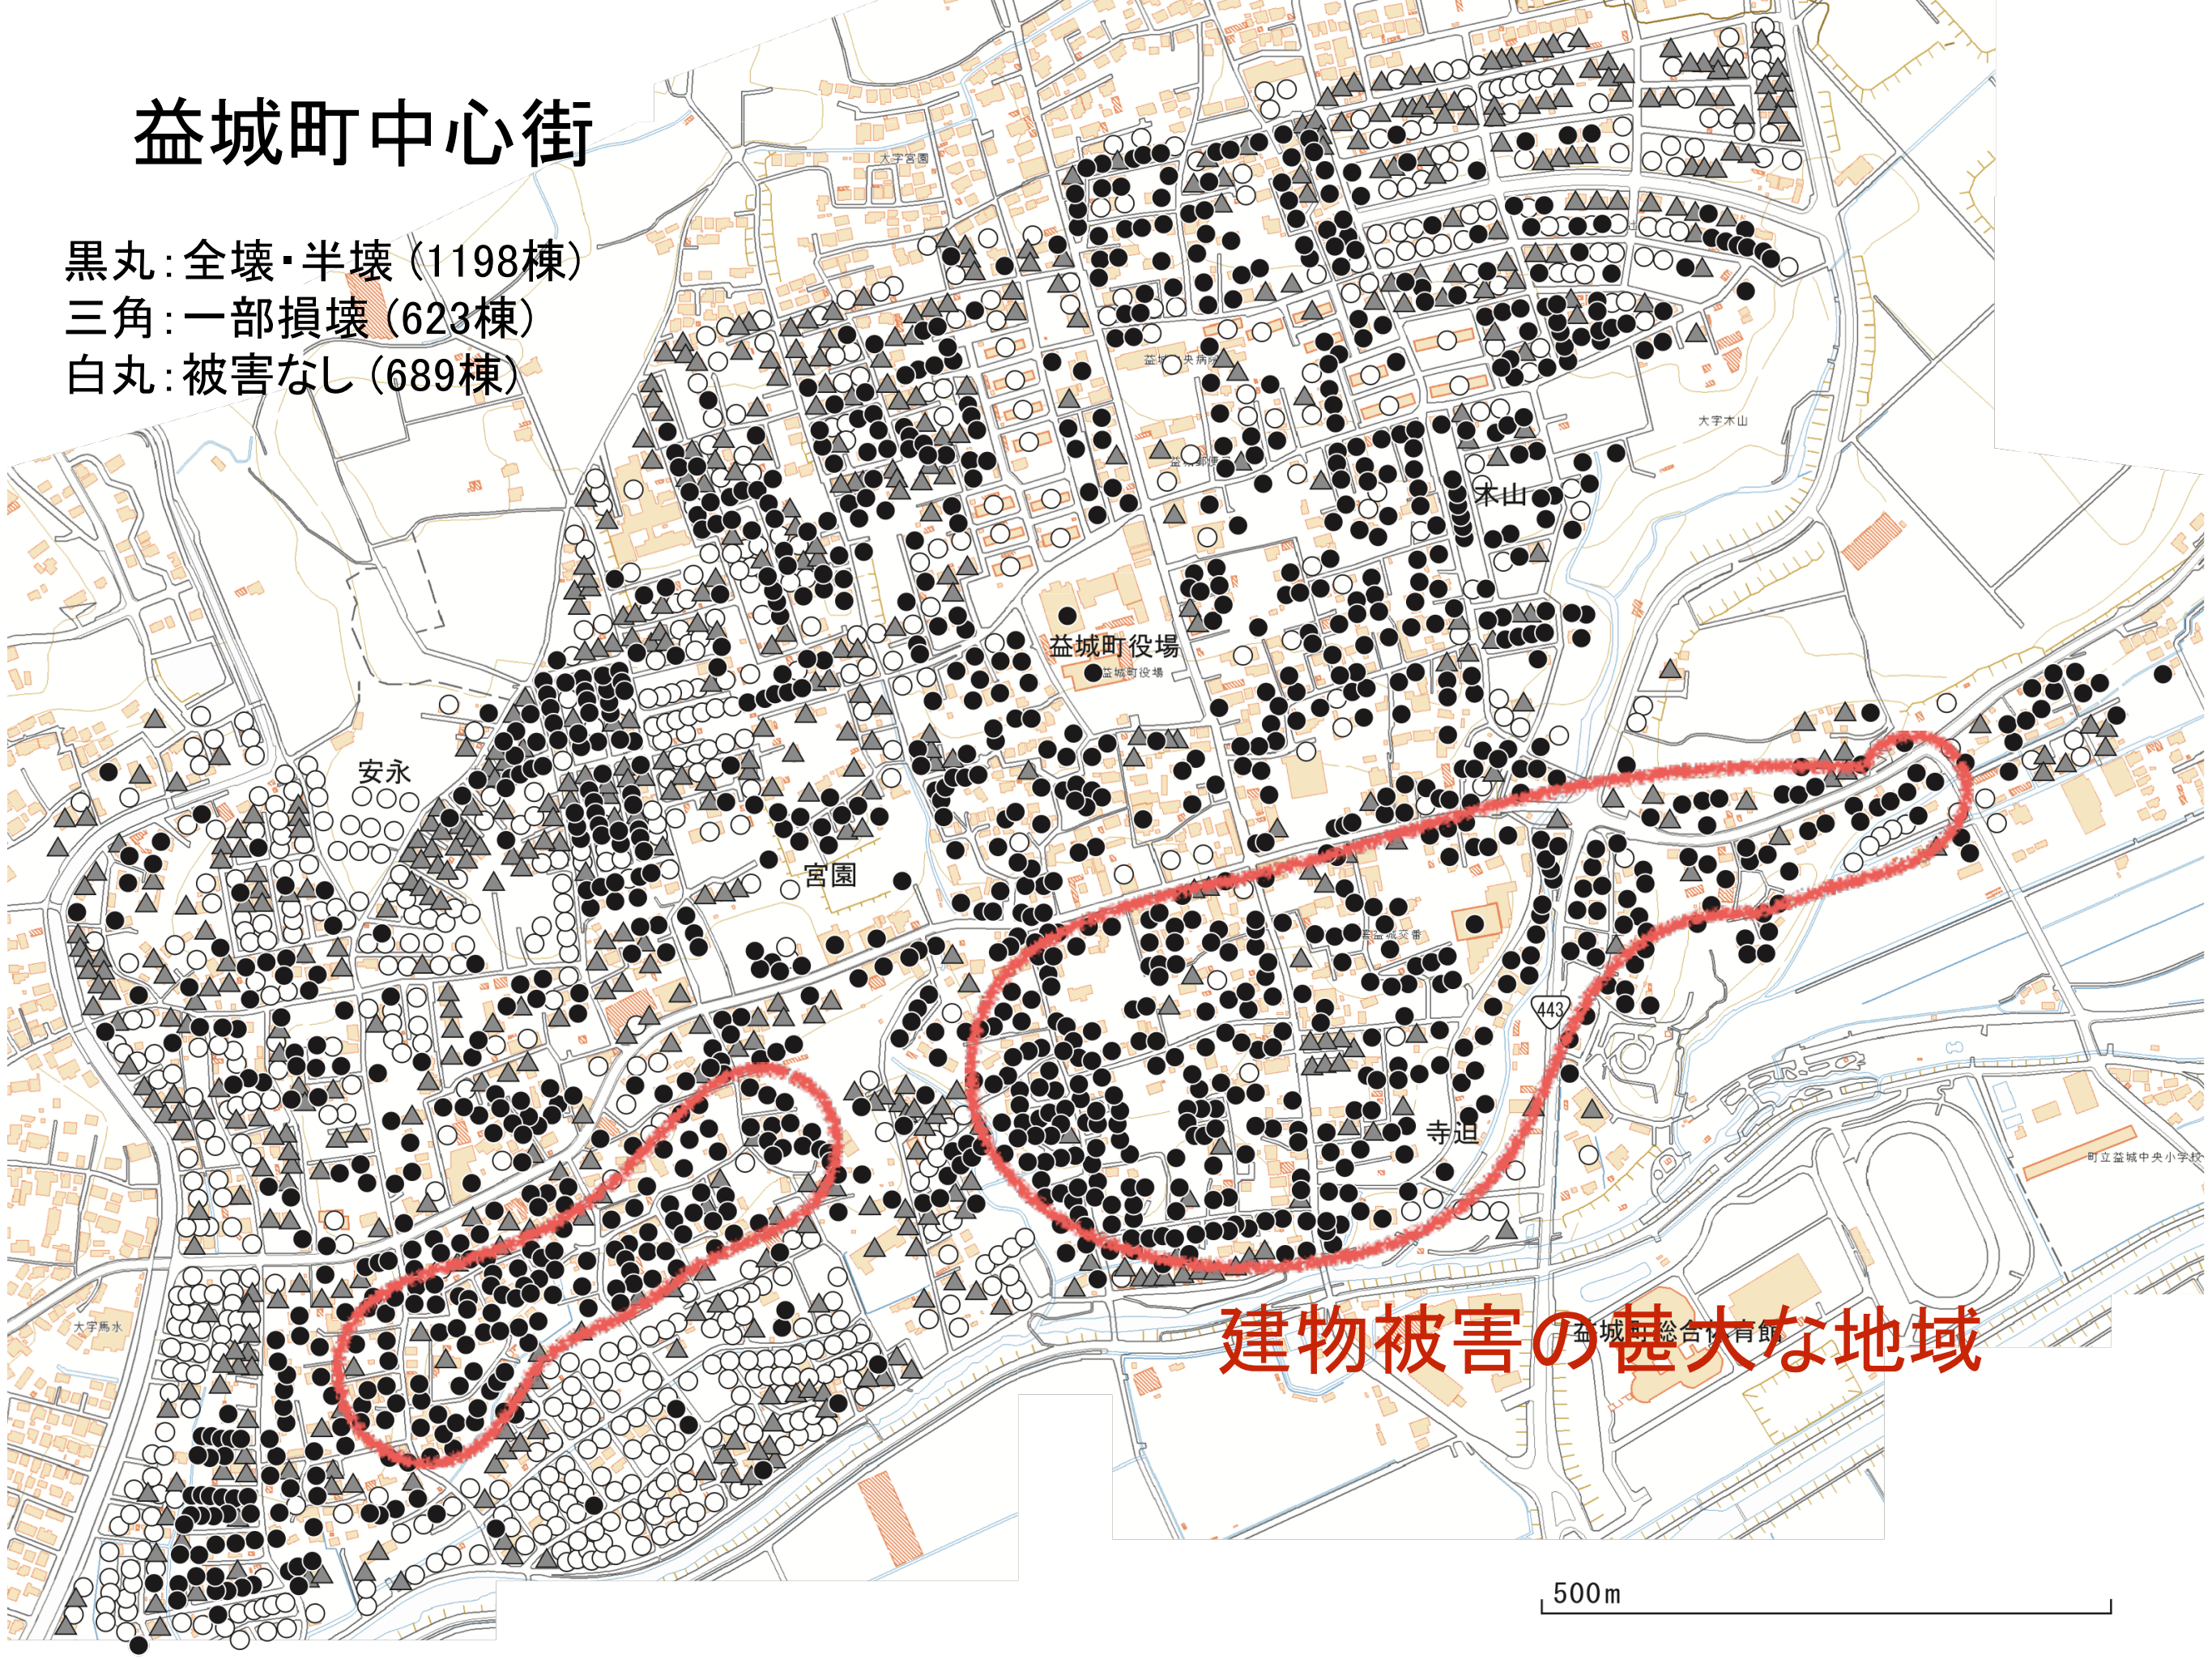
益城町中心街

黒丸：全壊・半壊（1198棟）

三角：一部損壊（623棟）

白丸：被害なし（689棟）

建物被害の甚大な地域

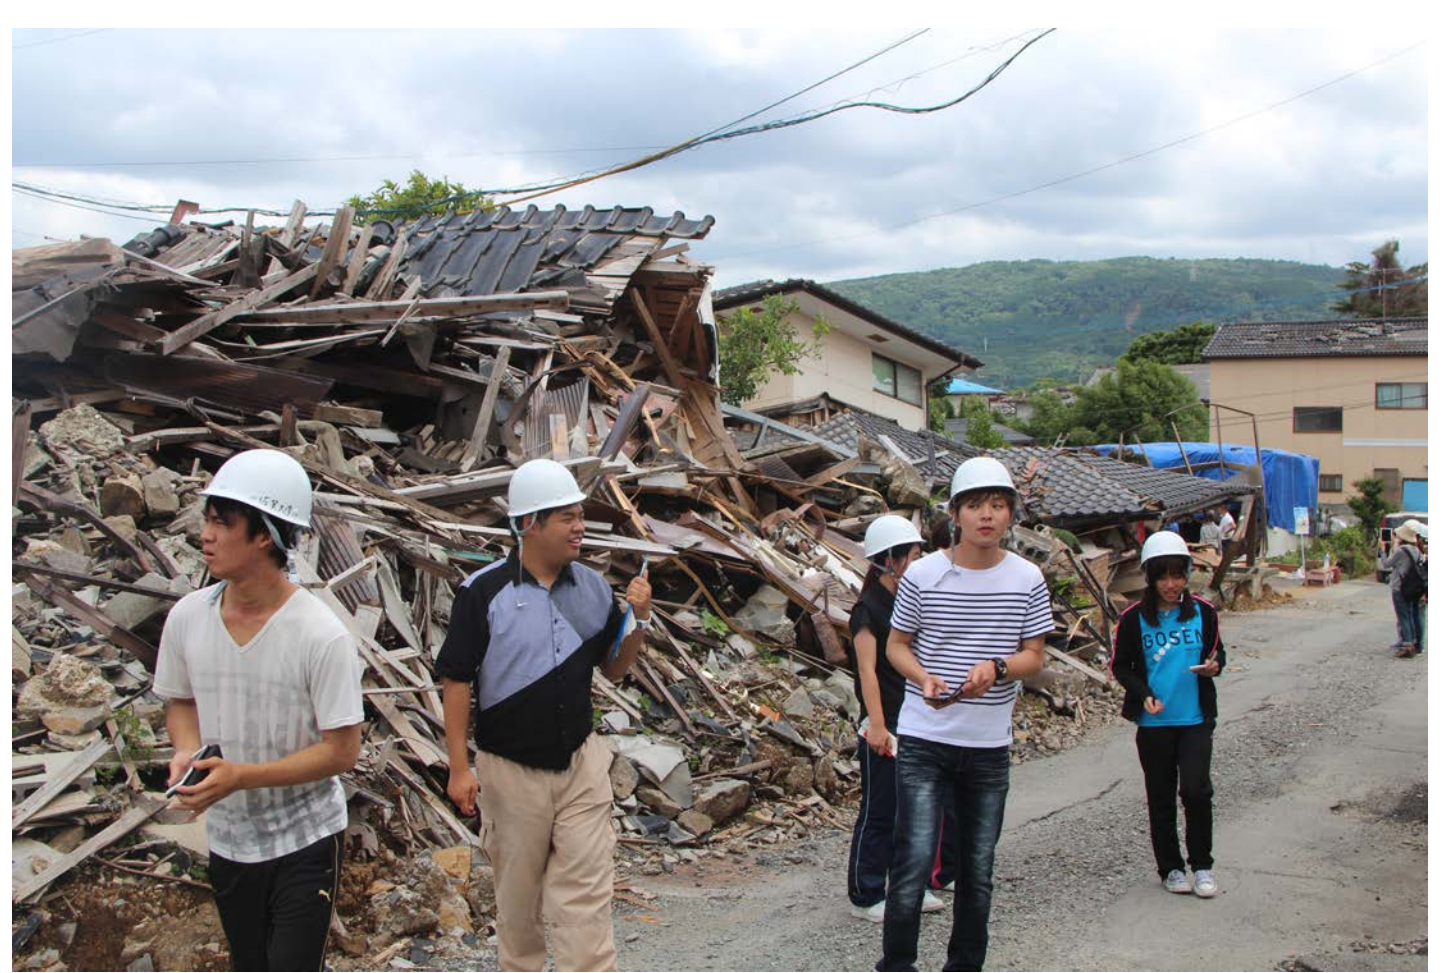
液状化

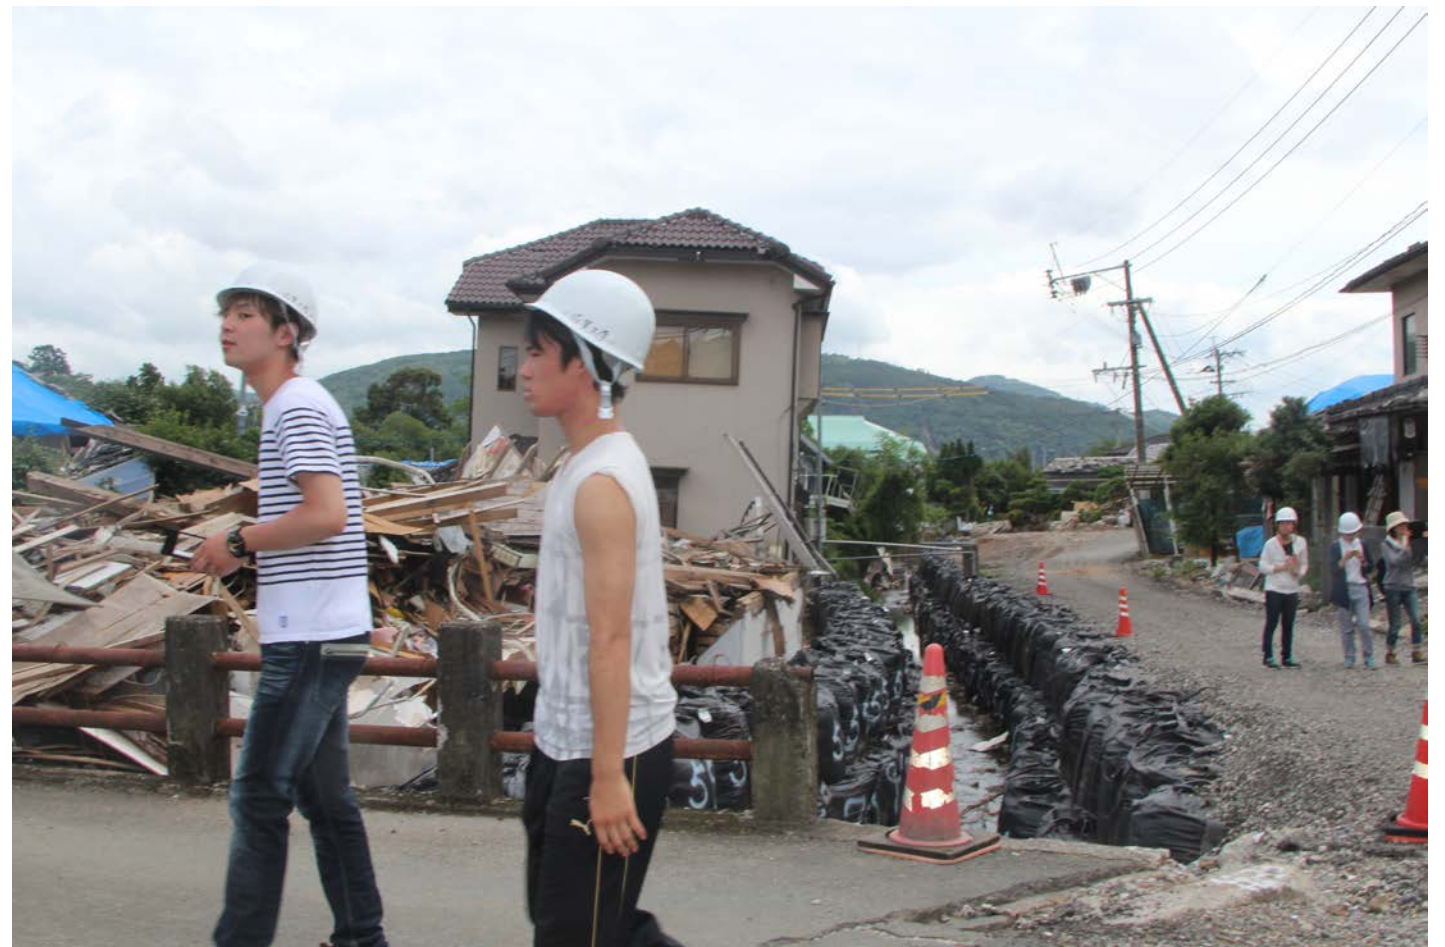
全壊家屋

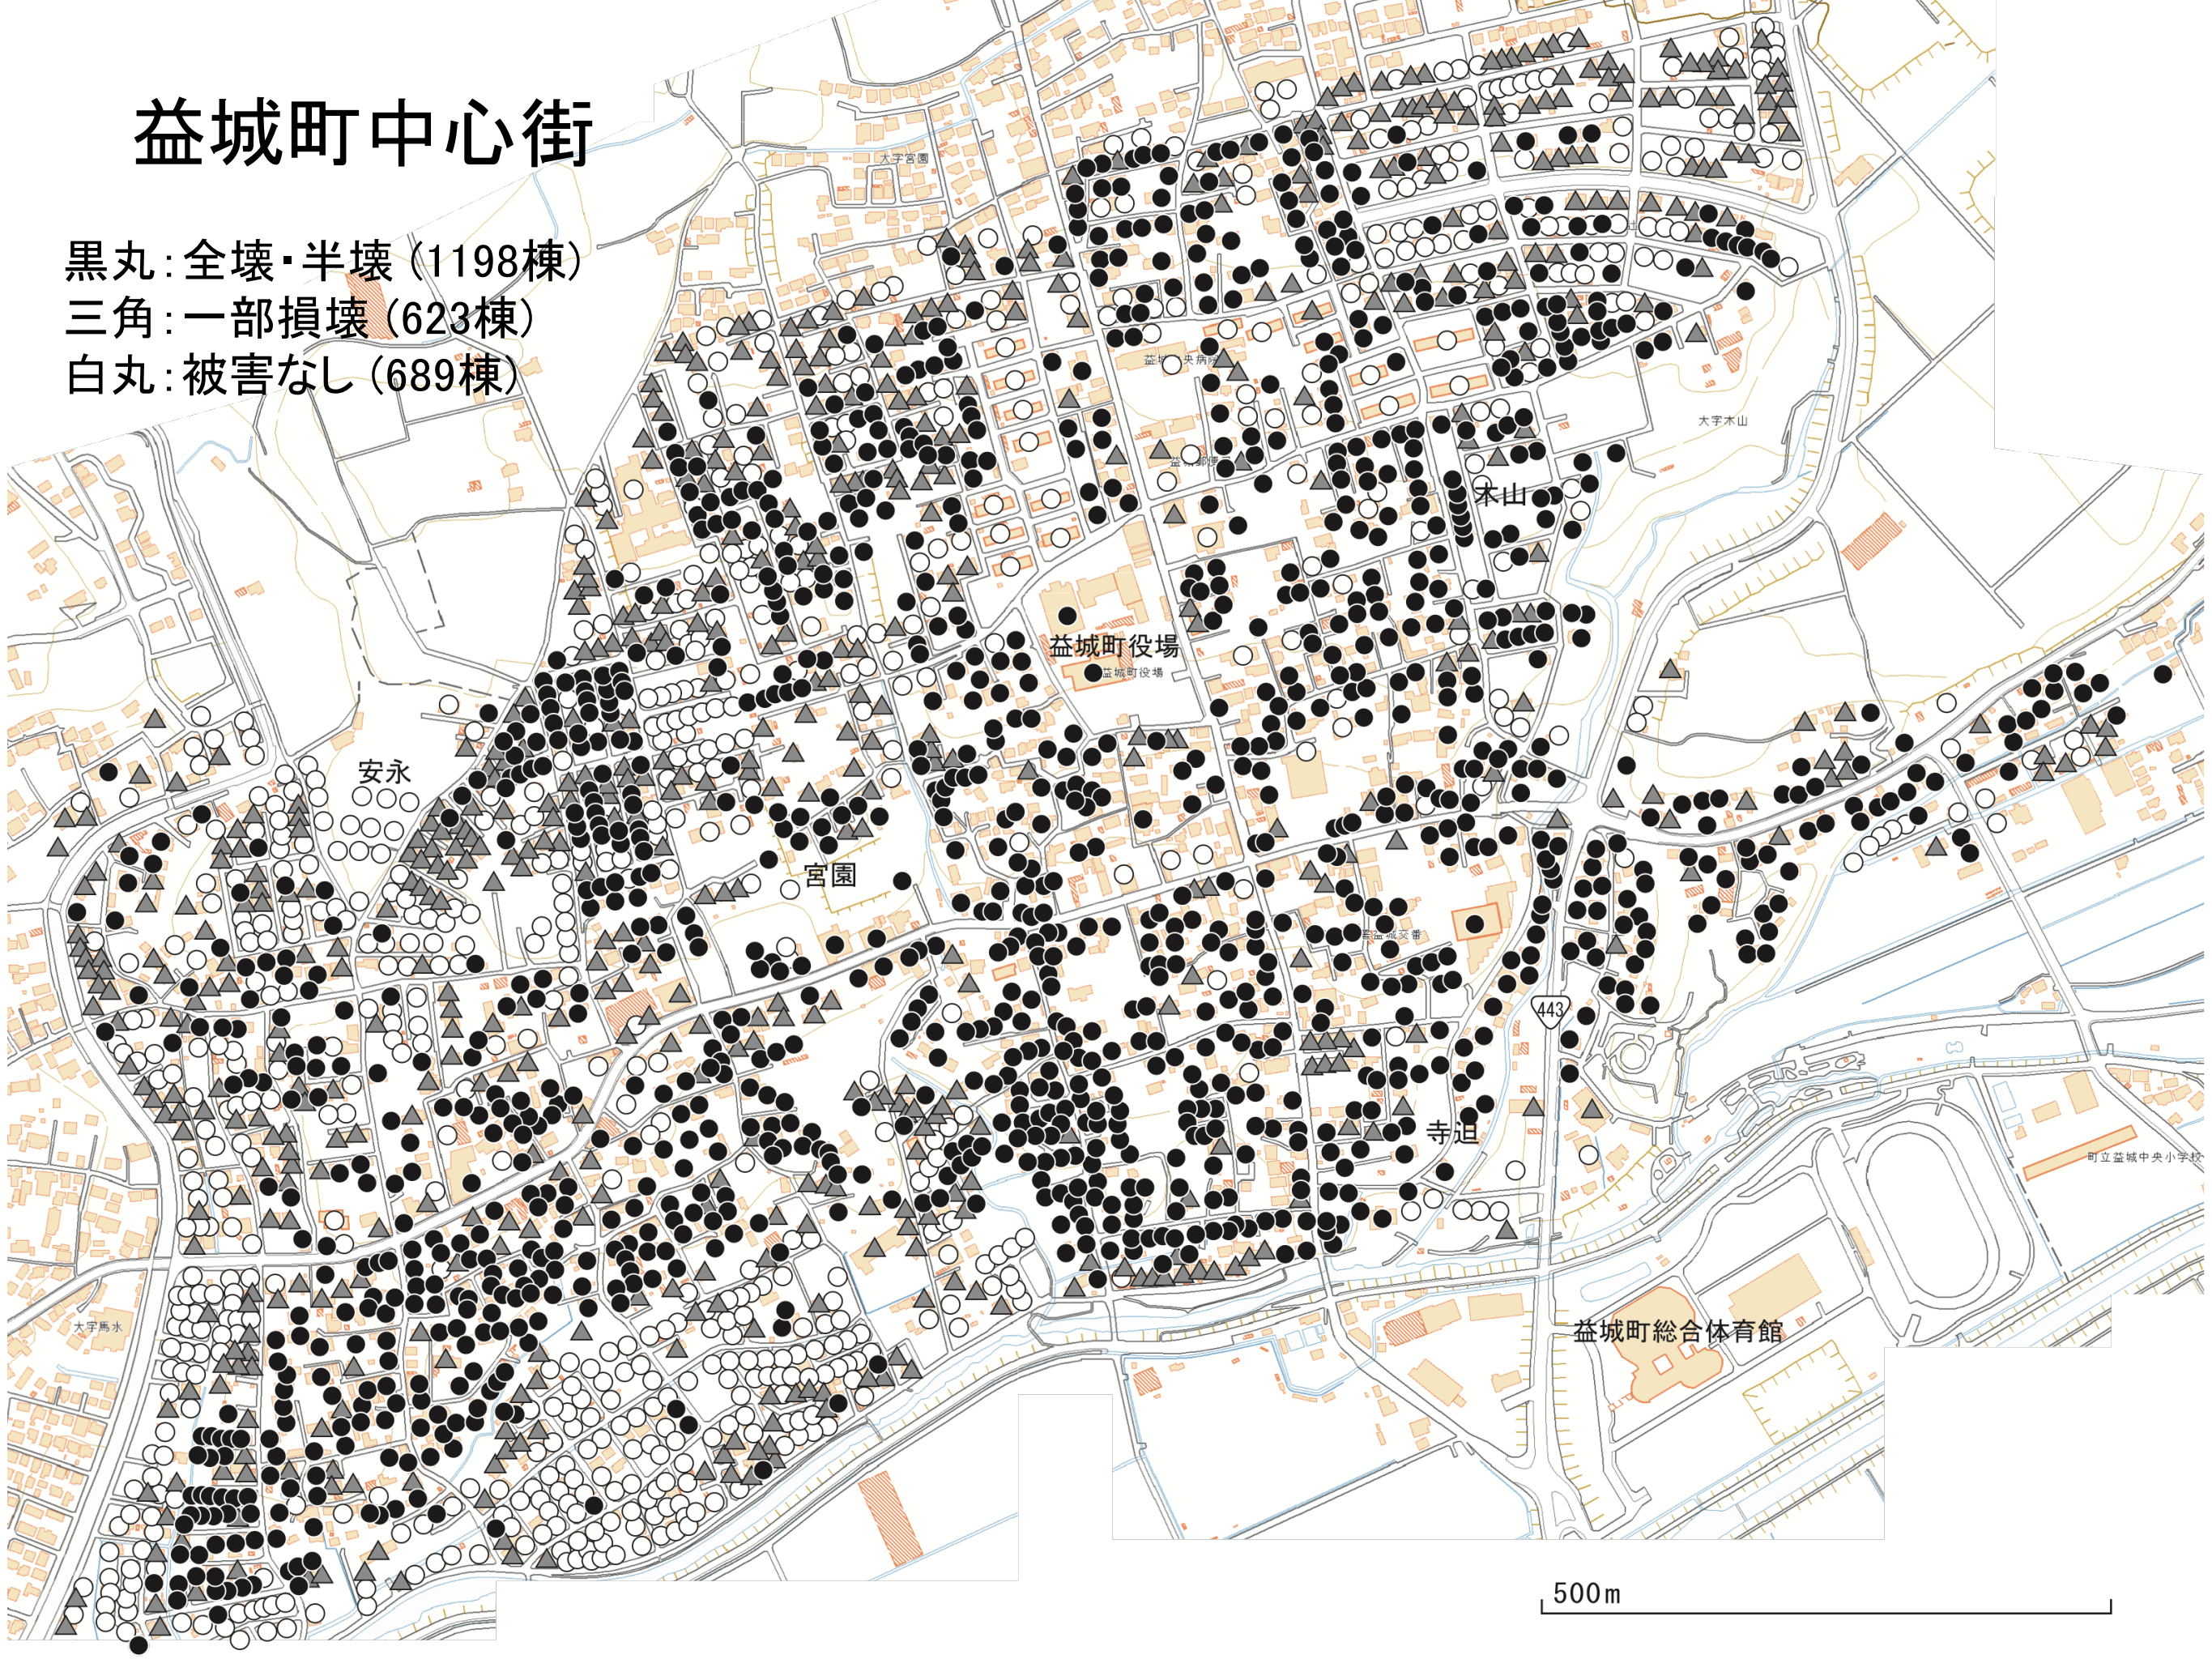
益城町中心街

黒丸：全壊・半壊（1198棟）

三角：一部損壊（623棟）

白丸：被害なし（689棟）

黒丸: 全壊・半壊 (13棟)
三角: 一部損壊 (46棟)
白丸: 被害なし (139棟)

被害が軽微な地域
