# 木造住宅を長持ちさせるには

森 拓郎\*

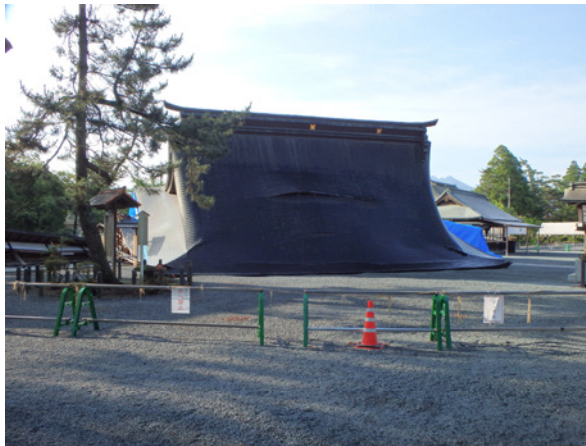
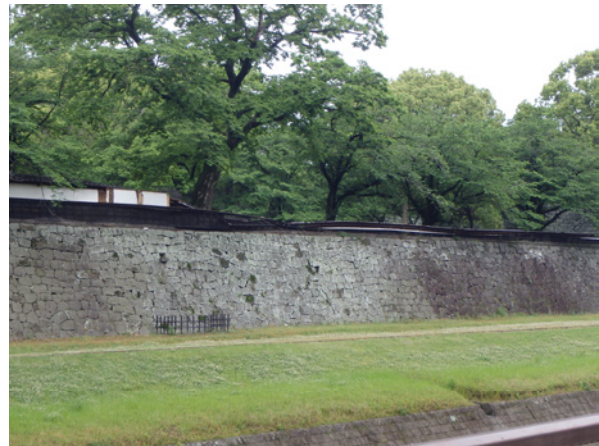
写真1 阿蘇神社（左）および熊本城の堀塀（右）の被害の様子

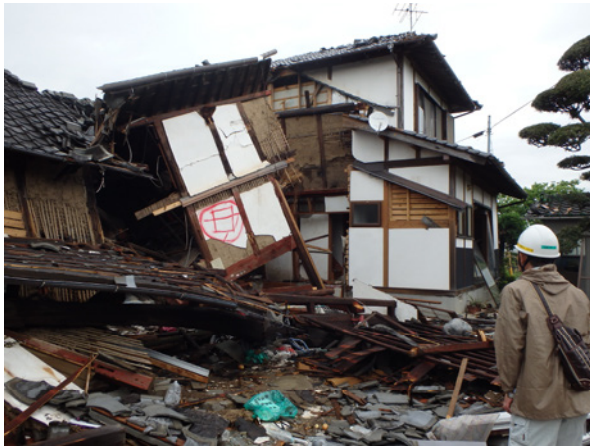
「旧耐震」の木造住宅についてであるが、写真2～4に示すように、大きな被害を受けているものが多く見られた。特に、南側などに大きな窓などの開口が集中しているものが多く、ねじれるように倒壊していたり、大きな変形の後にかろうじて倒壊を間逃れていたりするものが見られた。図1の日本建築学会災害委員会の調査報告によると、全壊に値する被害を受けた木造住宅の比率は46%となっており、その比率が高いことがうかがえる。

写真2 旧耐震の木造住宅の倒壊の様子1

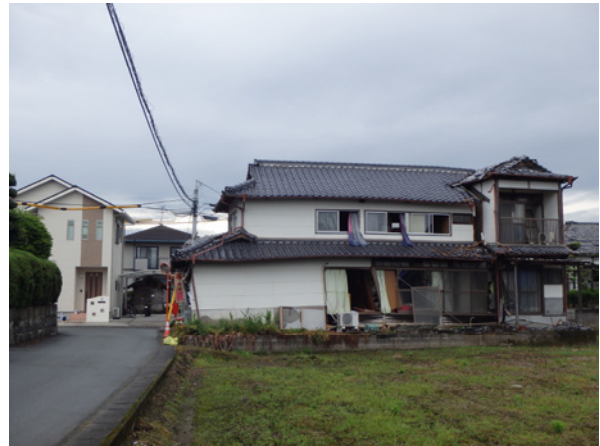
写真3 旧耐震の木造住宅の倒壊の様子2

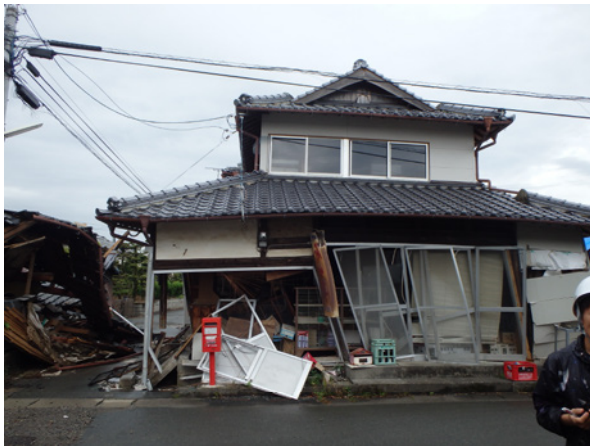
写真4 旧耐震の木造住宅の倒壊の様子3

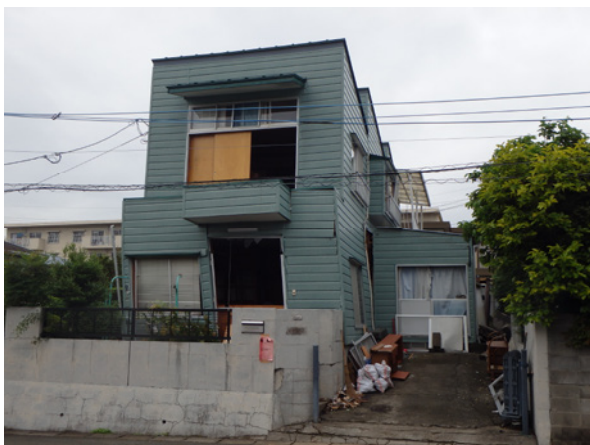
次に、「新耐震」の被害についてであるが、写真 5-6 に示すように大きな被害を受けているものが見られた。同様に、日本建築学会の報告では、全壊に値する被害を受けたものが 19%となっており、その比率は半分以下と大きく下がっていることがわかる。ただし、現行法では必要となっている金物が、写真7のように片側しか付いていない様子なども見られた。

写真5 新耐震の木造住宅の倒壊の様子1

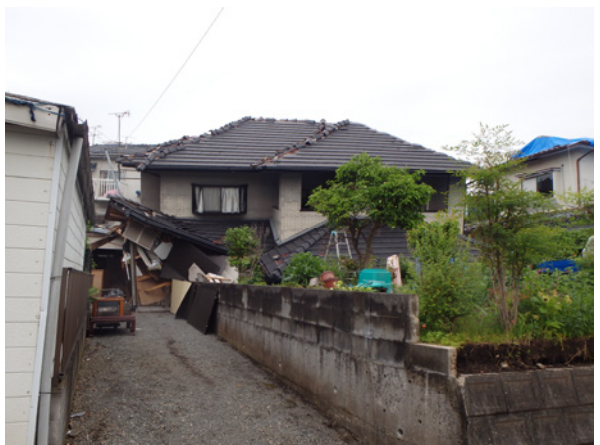
写真6 新耐震の木造住宅の倒壊の様子2

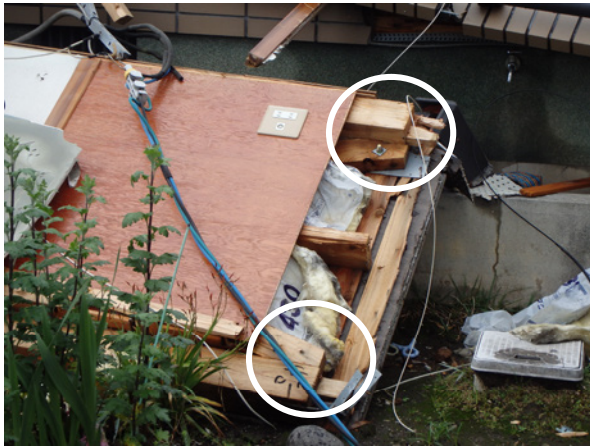
写真7 金物が片側しか付いていない様子

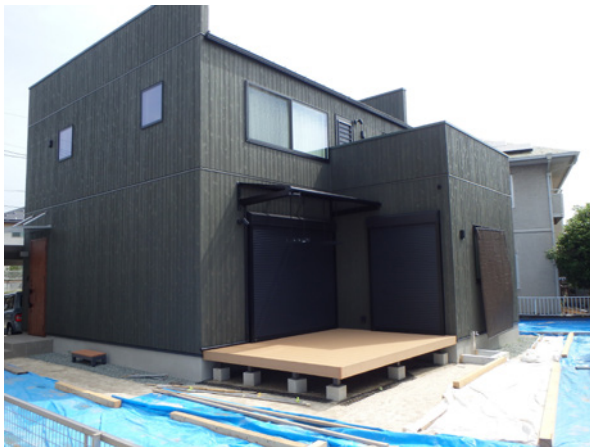
最後に、「2000年以降」であるが、写真8のように必要な壁の量の倍近い壁を入れているためにほぼ無被害のものから、写真9のように軽微ですんだもの（壁柱の下部、上部にせん断による横割れが入っている）、写真10-11のように大きな被害を受けたものまで見られた。

写真8 2000年以降の健全な木造住宅

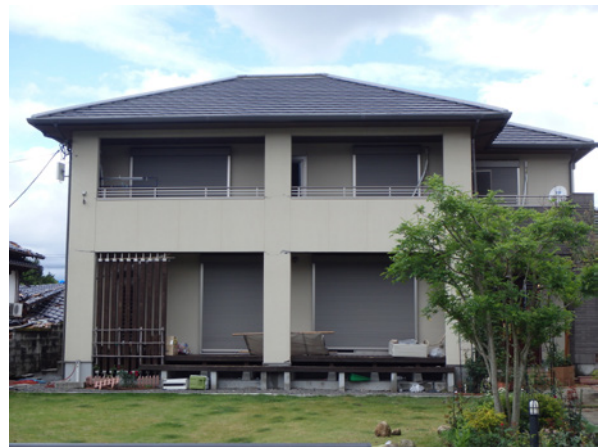
写真9 2000年以降の軽微な損傷の木造住宅

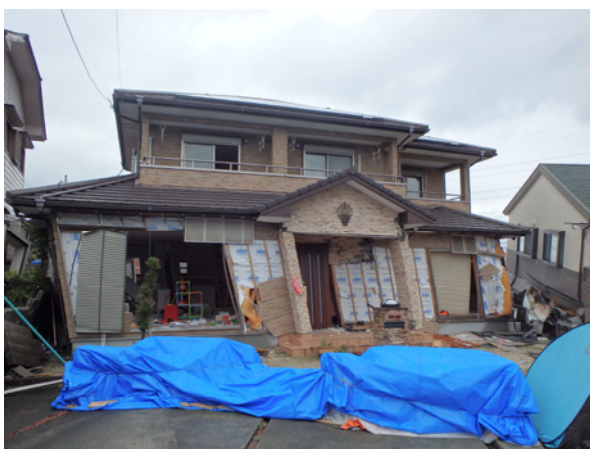
写真10 2000年以降の木造住宅の倒壊の様子1

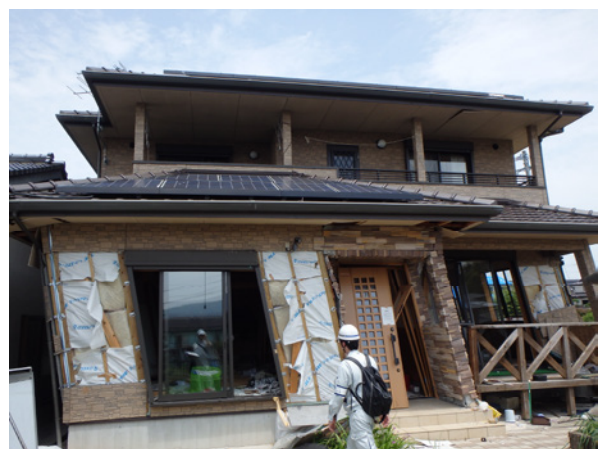
写真11 2000年以降の木造住宅の倒壊の様子2

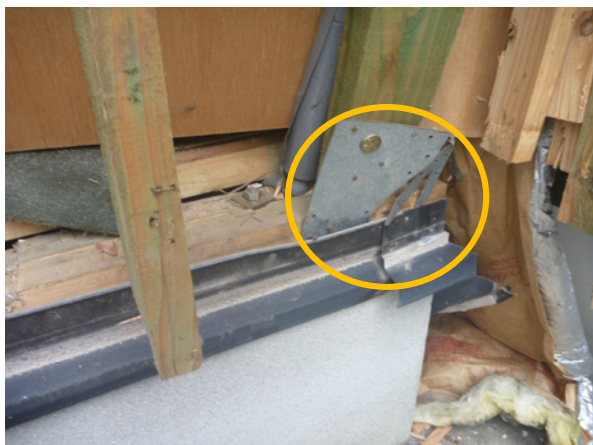
同様の日本建築学会の報告では、全壊に値する被害を受けたものが6%となっており、全体的な被害としても劇的に少なくなっていることがわかる。ただし、全壊に値する被害は0%ではなく、ここに示しているように数棟が倒壊しているのが現状であり、現行法のままで建物の仕様についてより多くのことを規定し明記するのか、建築基準法のさらなる改定を考えるのかなどについて議論するために、倒壊した木造住宅における原因の解明がされているところである。また、写真12に示すように金物は付いているが釘の太さが足りていないもの（施工上の問題）や、写真13のように現行法では地震力に抵抗できる壁として数えることができる壁であるが、上階の床がないという配置の配慮がないためにうまく機能しない耐力を有する壁を持つものなどもあった。

写真12 釘の寸法が異なっている様子

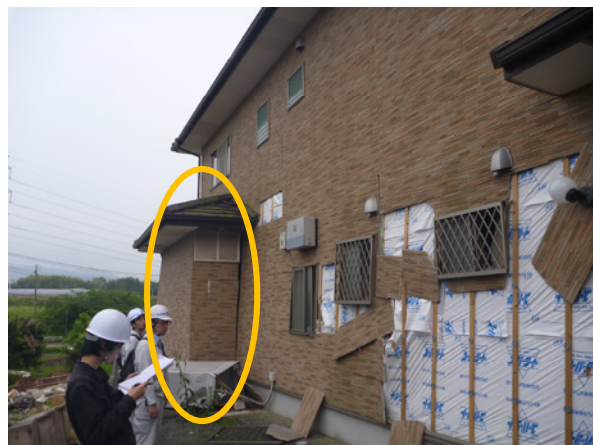
写真13 下屋部分に耐力壁がついている様子

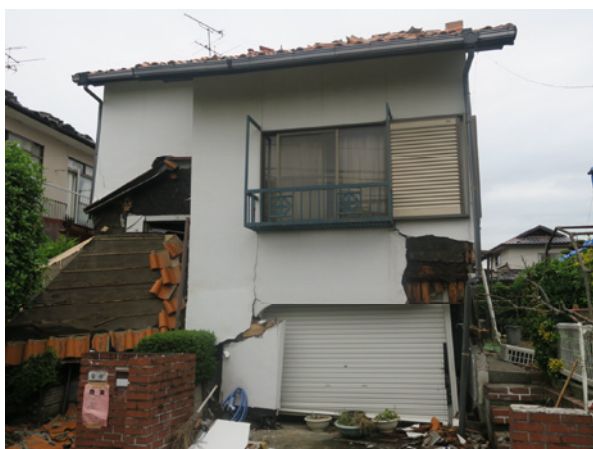
生物劣化がもっとも多く見られる箇所は、土台近傍である。写真14に示すように土台が腐朽もしくはシロアリの食害を受けると柱の踏み外しなどが起こり、木造住宅を大きく傾けることになり、壁などに大きな被害が起こる。同様に、写真15に示すように土台近傍ではあるが、筋かいなど耐力を発現しなければならぬ箇所で生物劣化が起こると肝心の耐力要素、この場合は筋かいがきかないという事態に陥る。

写真14 柱と土台の生物劣化による踏み外しのための大きな変形

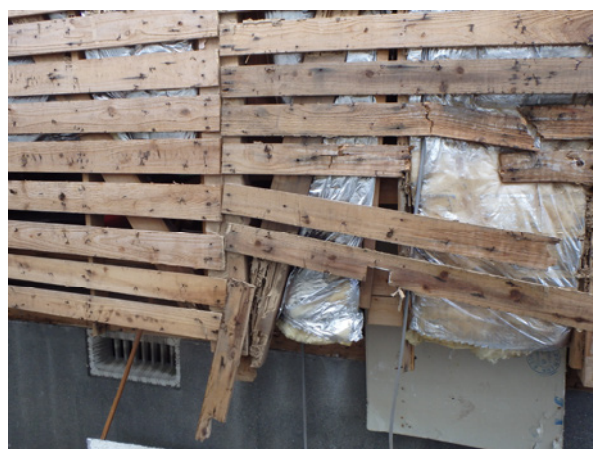
写真15 筋かい付近のシロアリの食害による筋かいの脱落

生物劣化の進行によってモルタルの外壁が脱落し、生物劣化の様子が明らかとなることも散見される。写真 15 では、モルタルの外壁がすべて脱落していた。加えて、西面のほぼすべての筋かいの端部がシロアリによって食害されており、耐力要素としての必要性能を有しているとは思えない状態となっていた。また、大きな地震被害が見られた木造の住宅や集合住宅には、リフォームによって外観は新しくきれいになっているが、生物劣化による損傷を受けているものも見られた。リフォームの際に防腐防蟻処理と耐震補強も含めて実施することによって、被害をもう少し低減できるのではないかと感じた。今回、私が被害の調査をおこなった範囲では、2000 年以降の比較的新しい木造住宅に生物劣化による被害は発見されず、防腐防蟻の処理が進んでいることが確認できた。加えて、モルタルが脱落したことで薬剤による処理をした様子がわかるものもみられた。また、兵庫県南部地震の際に生物劣化と建物の損傷について調査された報告があり、図 2 に示したように倒壊した家屋の多くに蟻害や腐朽の害があったと記されている<sup>5)</sup>。この結果からも、生物劣化は地震被害を大きくしている一因であると考えられ、メンテナンスの重要性がわかる。

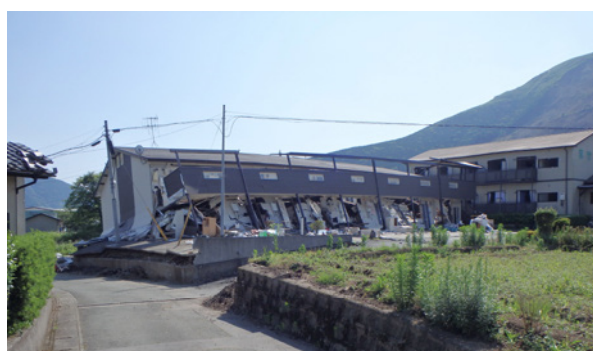
写真 16 リフォームされているが倒壊した集合住宅

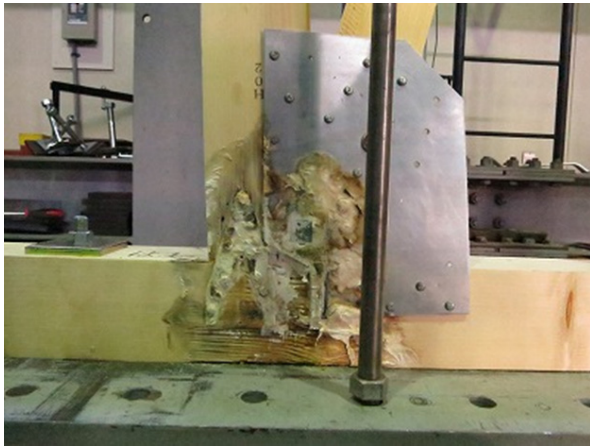
実験では、実際に良く用いられている筋かいと合板の耐力壁を用いて評価した。今回、腐朽させた柱脚部の状態を写真 17-18 に示す。わかり難いが柱（縦材）と土台（横材）の接合している辺りのモヤモヤしたものが腐朽菌とその害によって変色などをしている個所である。実際の建物で見られた腐朽状態や写真 15 で示したようなシロアリの食害と比較するとまだ軽微な劣化といえるかもしれない。

耐力性能を評価するための実験を実施した結果、耐力壁の性能の指標である壁倍率で示すと、2 割ほど低下していることが確認された<sup>6)</sup>。また、土台の被害が軽微なうちに、耐力要素である筋かいや合板を交換した場合、耐力はどこまで回復できるのかについて検討した結果、ほぼ元通りに戻せることが確認された<sup>6)</sup>。もちろん、土台がある程度健全であることが前提である。

写真 17 筋かい耐力壁の脚部が腐朽した状態

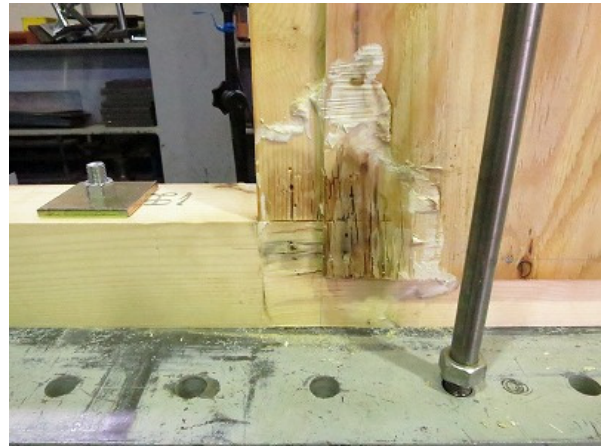
写真 18 合板耐力壁の脚部が腐朽した状態
