新しい木材害虫から住宅を護る*

吉村 剛**

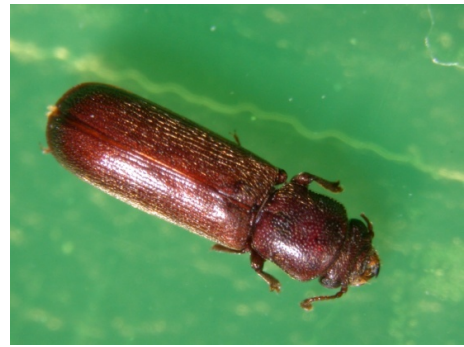
写真 3：アフリカヒラタキクイムシ
(写真提供：Titik Kartika 氏)

ところが今、ヒラタキクイムシはアフリカヒラタキクイムシへと種類の変化が起こりつつあります。演者の研究室で全国のヒラタキクイムシ被害について調査を行ったところ、特に西日本ではその被害の大半が新たな侵入種であるアフリカヒラタキクイムシによるものでした。写真 3 にアフリカヒラタキクイムシの成虫（体長：2.5～4mm）を、図 1 にヒラタキクイムシ類の被害調査結果を示します。演者らの研究室における調査では、静岡以西の地域ではその被害のほとんどがアフリカヒラタキクイムシによるものです。アフリカヒラタキクイムシは低温に弱いものの繁殖力は強いことが知られており、高機密・高断熱住宅の一般化と暖房の普及によってその勢力範囲が拡がりつつあると考えられます。演者の研究室ではアフリカヒラタキクイムシの食害生態を解明すべくいろいろな角度から研究を行っていますが、最近、雄の成虫から仲間を呼び集める効果のある物質（集合フェロモン）を見つける事に成功しました³⁾。農業害虫、食品害虫、林業害虫などでは、こういったフェロモンを用いたモニタリング装置が以前から開発され、その発生予測に使用されています。現在、現場への応用を目指して研究を進めているところです。

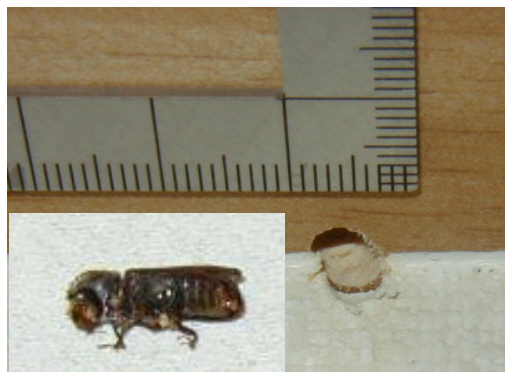
写真4：オオナガシクイの脱出孔と成虫（写真提供：田原利夫氏）

一方、近年輸入材においてその被害例が増加しつつあるのが、オオナガシクイ、ホソナガシクイなどの大型のナガシクイ類です。写真 4 にゴム材から脱出してきたオオナガシクイを示します。2～4mm 程度の大きさのチビタケナガシクイとは異なり、体長は約 1cm あります。また、かつては非常に希な虫であると言われていたホソナガシクイ（オオナガシクイと酷似）が中国から輸入されたキリ材やピアノに使用されたラワン材から脱出した例が最近多く報告されるようになってきました。この理由として、アフリカヒラタキクイムシの場合と同様、高機密・高断熱住宅の普及による冬期の住宅内温度の上昇というものが挙げられると思います。乾材害虫は日本にフリーパスで入って

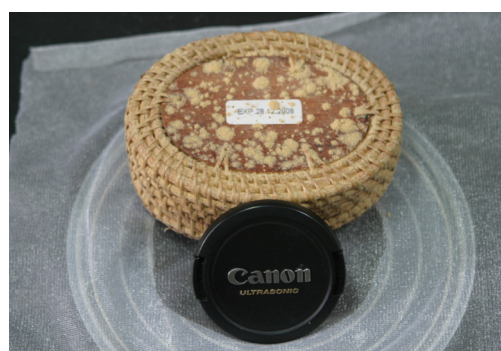
写真5：スカルノハッタ空港で購入した木製紅茶ケースより大発生したケブトヒラタキクイムシ

きます。皆さんも知らずに持ち込んでいるかもしれません。写真5はインドネシア・スカルノハッタ空港で購入した木製の紅茶入れからケブトヒラタキクイムシが大量に発生した例です。もちろん、演者は被害を知らずに日本に持ち帰ったわけではなく、脱出孔が存在していることを承知で購入しました。研究室の昆虫飼育室で脱出防止策を講じた上で保管しておいたものです。

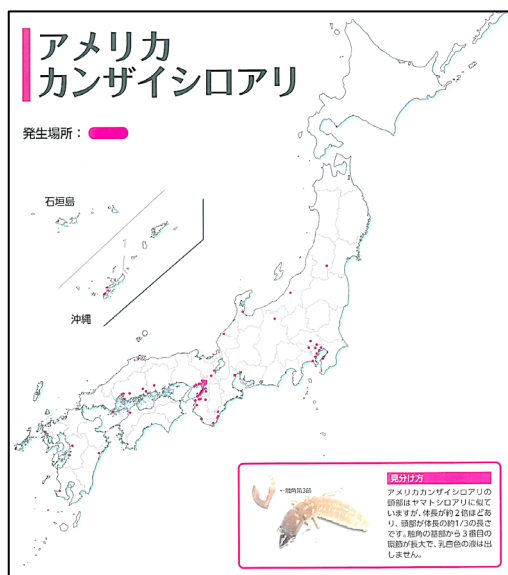
図2：日本におけるアメリカカンザイシロアリの被害分布（(公社) 日本しろあり対策協会 2014年資料）

このシロアリは第二次世界大戦後に家具などの木材製品とともに日本に持ち込まれたと考えられていますがその詳細は不明です。正式な被害の記録は東京都江戸川区における 1976 年のものです。その後、被害例が日本全国で発見されるようになり、現在では図2の点で示した通り、26 都府県でその被害が報告されています。特に、首都圏と近畿圏の海岸沿いおよび瀬戸内海地域で被害例が多いように見受けられます。この理由は不明ですが、その生存に液体状の水を必要としないと考えられている“乾材シロアリ”の仲間であるとは言え、やはり生物が生活して行くためには水が必要です。このシロアリは基本的に地中海性気候に適応した種であるとも言われていますが、おそらく、ある程度の湿度と気温条件が必要なのでしょう。写真6に被害材の断面の様子と材から取り

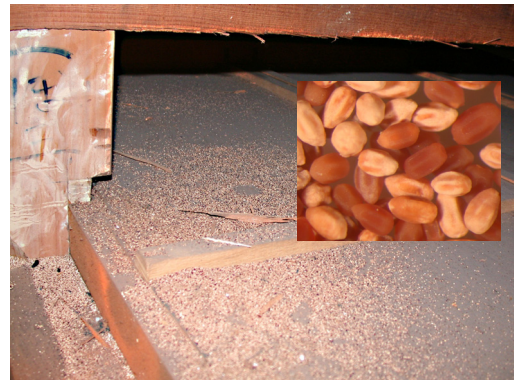
写真7：アメリカカンザイシロアリ被害家屋の屋根裏の様子。特徴的な形のフンが被害材より落下・堆積している。

出したコロニーを、写真7に被害住宅における典型的な屋根裏の様子を示しました。

な装置が開発されつつあり、飛躍的にその信頼性が高まりつつあります。居住者の方によるフン（写真7）の発見も早期探知にとって非常に重要です。最後の駆除については、天幕燻蒸処理や熱処理など住宅全体を対象とした処理が原産地の米国で多く行われていますが、日本の住宅密集地での応用は困難です。被害部材に対する薬剤を用いたスポット処理の精度を、基礎的な研究成果などをもとに高めて行くことが必要でしょう。さらに、最近他の害虫の駆除に開発されつつあるスポット的な物理的処理、例えばマイクロ波や高周波を用いた熱処理やドライアイスを用いた低温処理などの応用を早急に検討しなければなりません。
