**木質材料を用いた RC 造建築物耐震補強工法開発**

**報告書**

**平成 27 年 2 月**

**株式会社ドット・コーポレーション**

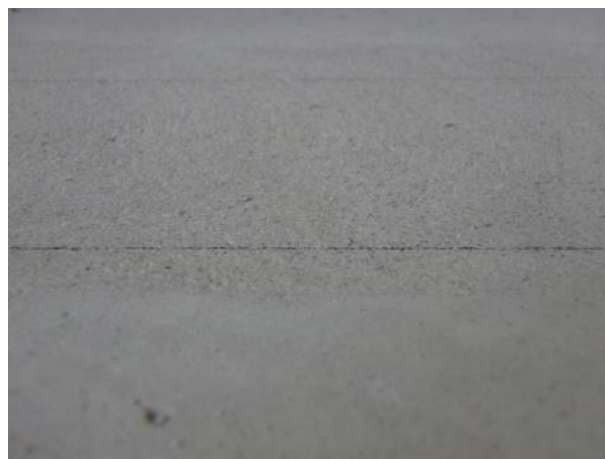
図 4.2.2-1 サンダー掛け後のコンクリート表面

試験体の RC フレームの接着性を改善するため、接着部のコンクリート表面をサンダー掛けし表面のレイタンスや汚れを除去した（図 4.2.2-1）。

実際の建物を想定した場合、仕上げ材の下地がコンクリート表面に付着している可能性があるため、これを除去しなくてはならない。下地がモルタルの場合、既存コンクリート以上の強度が確認できるならば存置できる。また、ひび割れや欠損があれば適宜補修し、不陸等があればポリマーセメントモルタル等を用いて平滑に仕上げる必要がある。

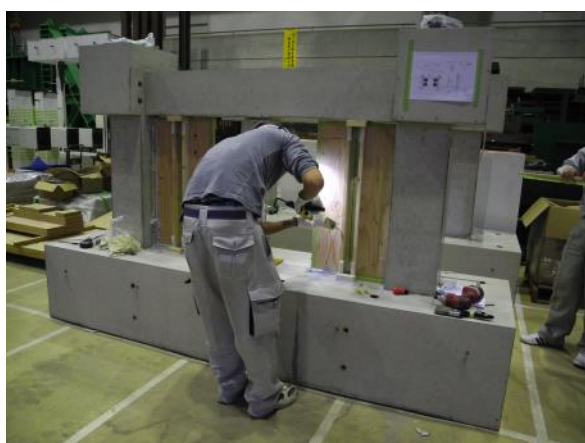
図 4.2.2-7 型枠施工状況  
(剥離シート打設状況)

試験体の施工では、樹脂の充填状況を目視で確認するため、透明な塩化ビニル板を型枠とした。塩ビ板を補剛するため、目地棒状の木材を塩化ビニル板に張り付けた。躯体に型枠支持材を取り付け、支持材、型枠、LVL の間を漏れ止め兼用の剥離シートで固定した(図 4.2.2-7、図 4.2.2-8)。

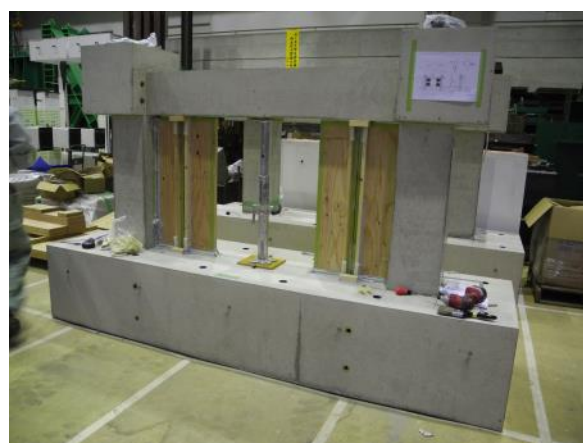
図 4.2.2-8 型枠施工完了状況

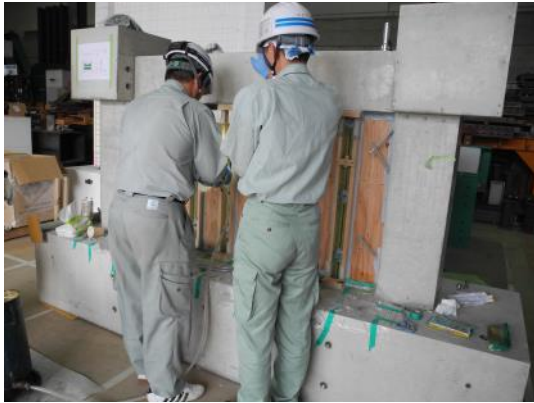
図 4.2.2-9 接着剤充填状況

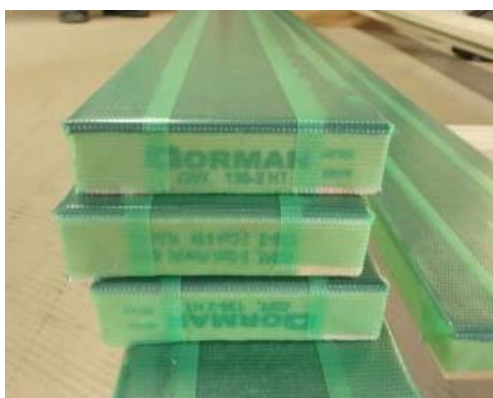
図 4.2.3-2 改良した型枠材

それまでの実験により接着剤の充填性が確認されたため、目視による確認を省略し両面とも同じ型枠とした。また型枠の見つけ面積を大きく取れる材に変更しパネルに直接ビス止めすることでより強固に固定できるように改良した（図 4.2.3-2、図 4.2.3-3）。またゴムスポンジの厚さを増やし密着性も高めた。さらにこれらの改良によって、接着剤の漏れを低減することができ、密着性を高めたことによって剥離シールの施工箇所数を減らすことができた。シールの硬化を待つ必要がなくなったため、型枠の施工から注入までの待ち時間を省略できた。

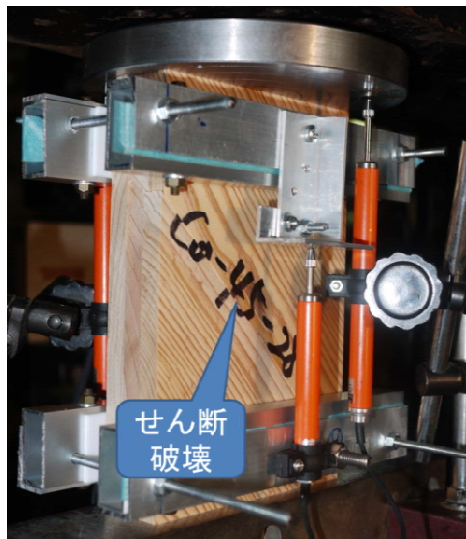
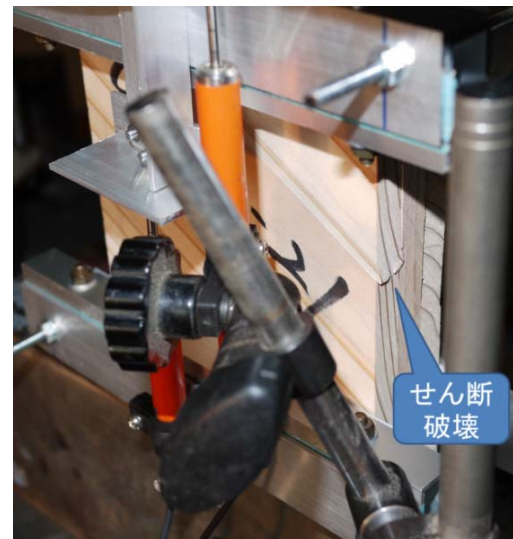
図 5.1.2-7 各試験体の破壊状況  
(上左 : Co-0、上右 : Co-30、中左 : Co-45、中右 : Co-60、下 : Co-90)

試験方法は図 5.1.2-2 に、計測方法は図 5.1.2-3 に、実験結果を図 5.1.2-4、図 5.1.2-5、図 5.1.2-6、表 5.1.2-1 に、各試験体の破棄性状を図 5.1.2-7 に示す。 $\theta=0^\circ$ の圧縮強度が最も高く、 $25\text{N/mm}^2$ であった。試験体の繊維平行方向が鉛直から水平に傾くにつれて、圧縮強度は低下していったが、 $30^\circ\sim 90^\circ$ は概ね同程度の圧縮強度であり、 $11\text{N/mm}^2$ 程度の値を示した。CLT の直交積層効果により、木材ほどの顕著な異方性は示さないことが分かった。なお、以降の耐震補強試験体の考察では、W-C01(直交型)は  $90^\circ$ の圧縮試験結果、W-Cs01(斜交型)および W-Cs02(斜交・鋼板挿入型)は  $60^\circ$ の圧縮試験結果を参考にする。

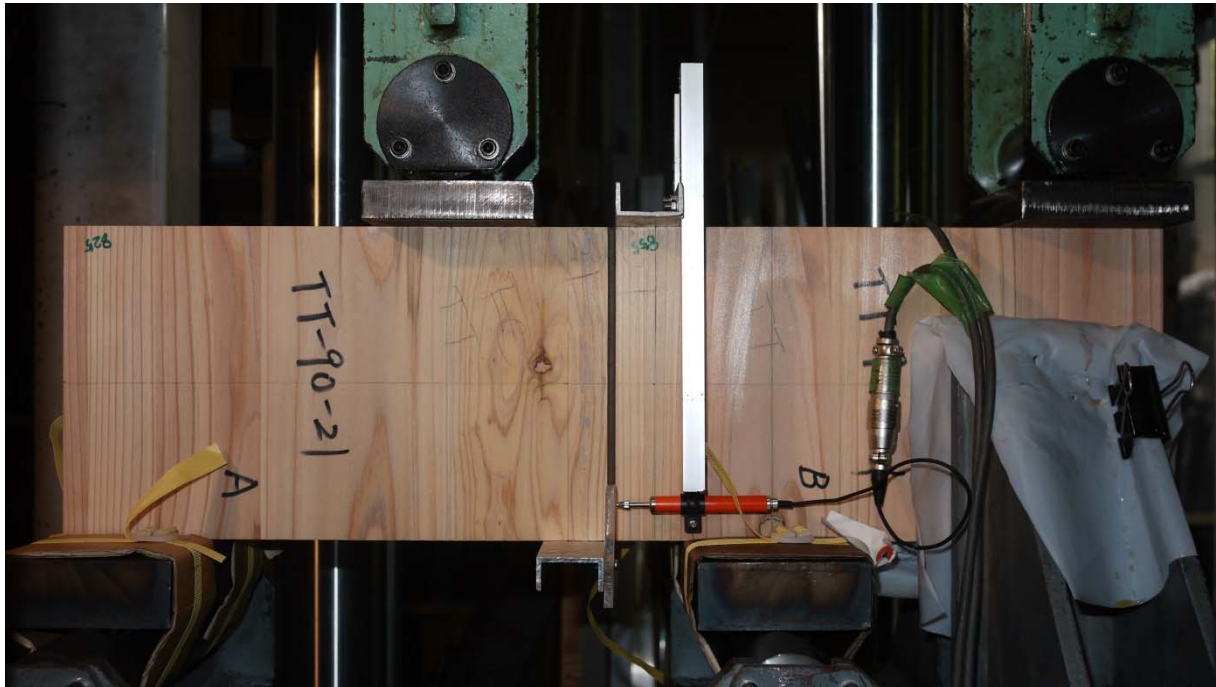
図 5.1.4-1 試験の様子

エポキシ樹脂を用いて CLT と CLT が接着された接合部の接着強度を検討するために逆対称 4 点曲げ試験を行った。試験の様子を図 5.1.4-1 に、逆対称 4 点曲げ試験を図 5.1.4-2 に示す。試験体は 3 種類(各 6 体、計 18 体)であり、パネル表層の繊維平行方向(水平面に対して  $\theta=0^\circ$ ,  $-30^\circ$ ,  $30^\circ$ )を変化させた。計測した荷重を 2 で除し、B-C 間のせん断力を算出した後、パネルの断面積( $30\text{mm}\times 200\text{mm}=6000\text{mm}^2$ )で除することで算出したせん断応力度を表 5.1.4-1 に示す。図 5.1.4-3、図 5.1.4-4 に破壊性状を示す。全ての試験体において、破壊は接着界面ではなく、パネル自体に発生した。よって、接着材のせん断強度はパネルのせん断強度より高いことが分かった。

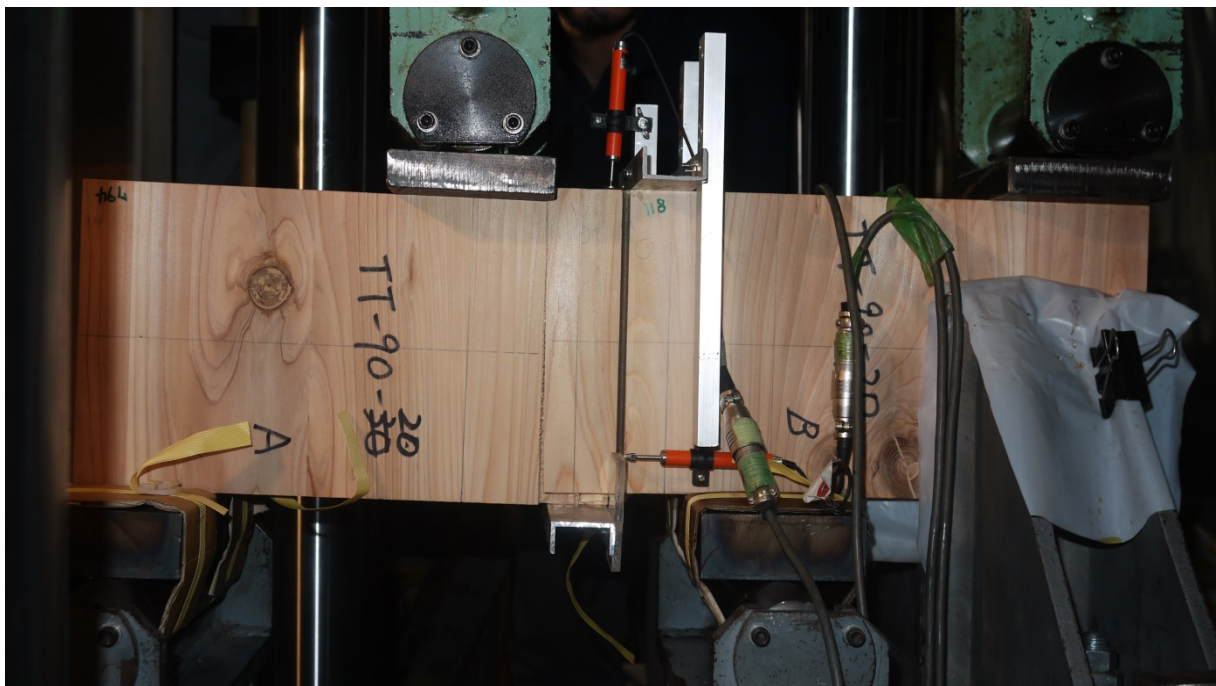
図 5.1.4-3 表層のラミナが加力方向に対して、直行した繊維方向をもつ CLT(0°)

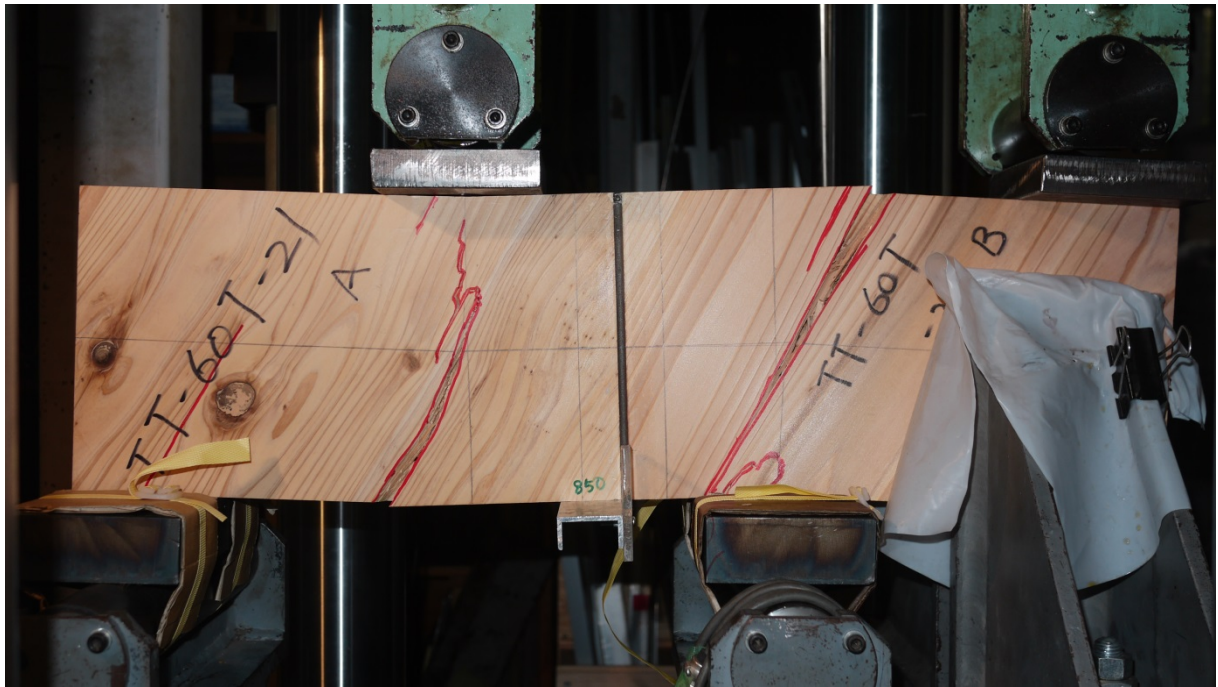
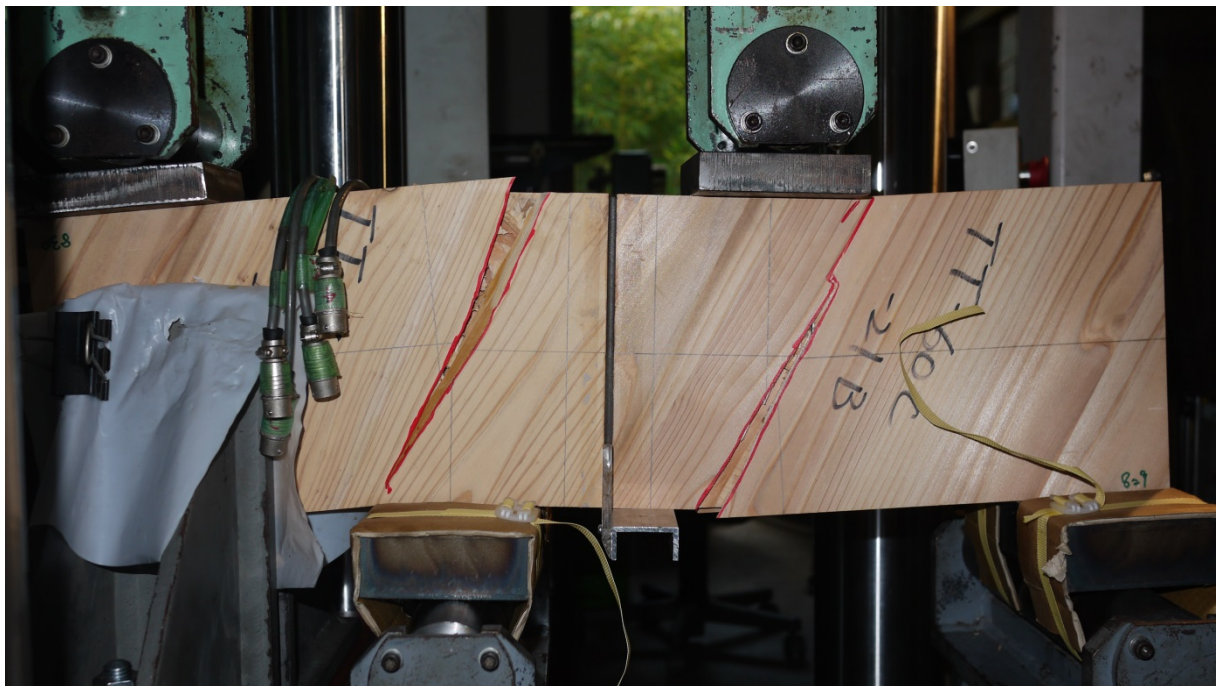
図 5.1.4-4 荷点 B-C 間に引張力が生じる CLT(30°)(上)と  
荷点 B-C 間に圧縮力が生じる CLT(30°)(下)

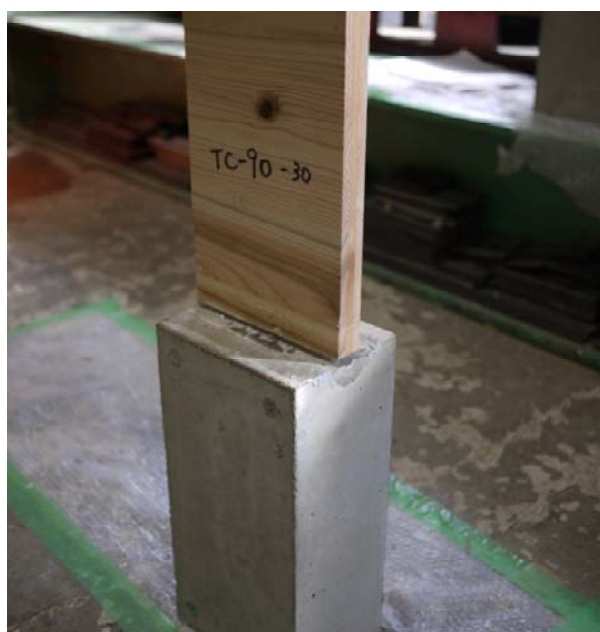
図 5.1.5-1 試験体

図 5.1.5-1、図 5.1.5-3 に試験体の概要を、図 5.1.5-2 に試験の様子を示す。また、図 5.1.5-4 に逆対称 4 点曲げ試験を示す。直方体の RC 部材と CLT をエポキシ樹脂を用いて接着し、接着部にせん断力を加える実験方法とした。コンクリートはフレーム試験に用いた普通コンクリートであり、圧縮強度  $25 \text{ N/mm}^2$  であった。エポキシ樹脂の接着厚さは  $5 \text{ mm}$  とした。

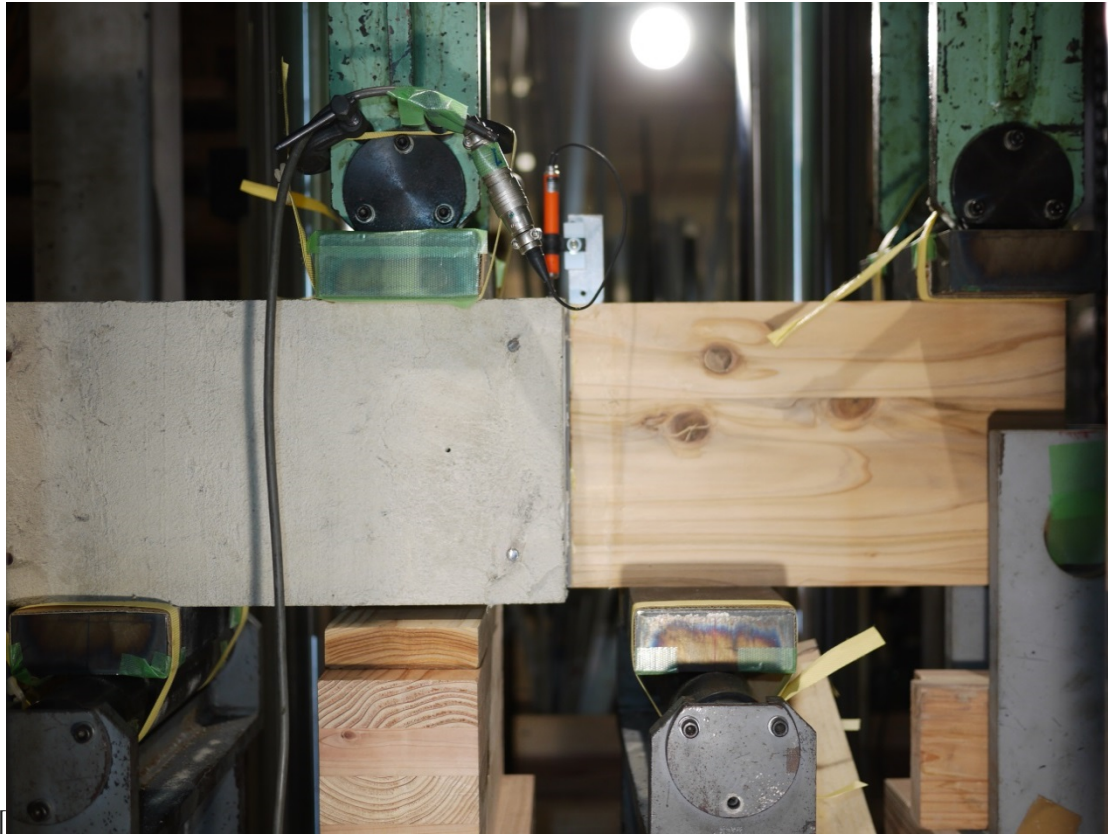
図 5.1.5-2 試験の様子

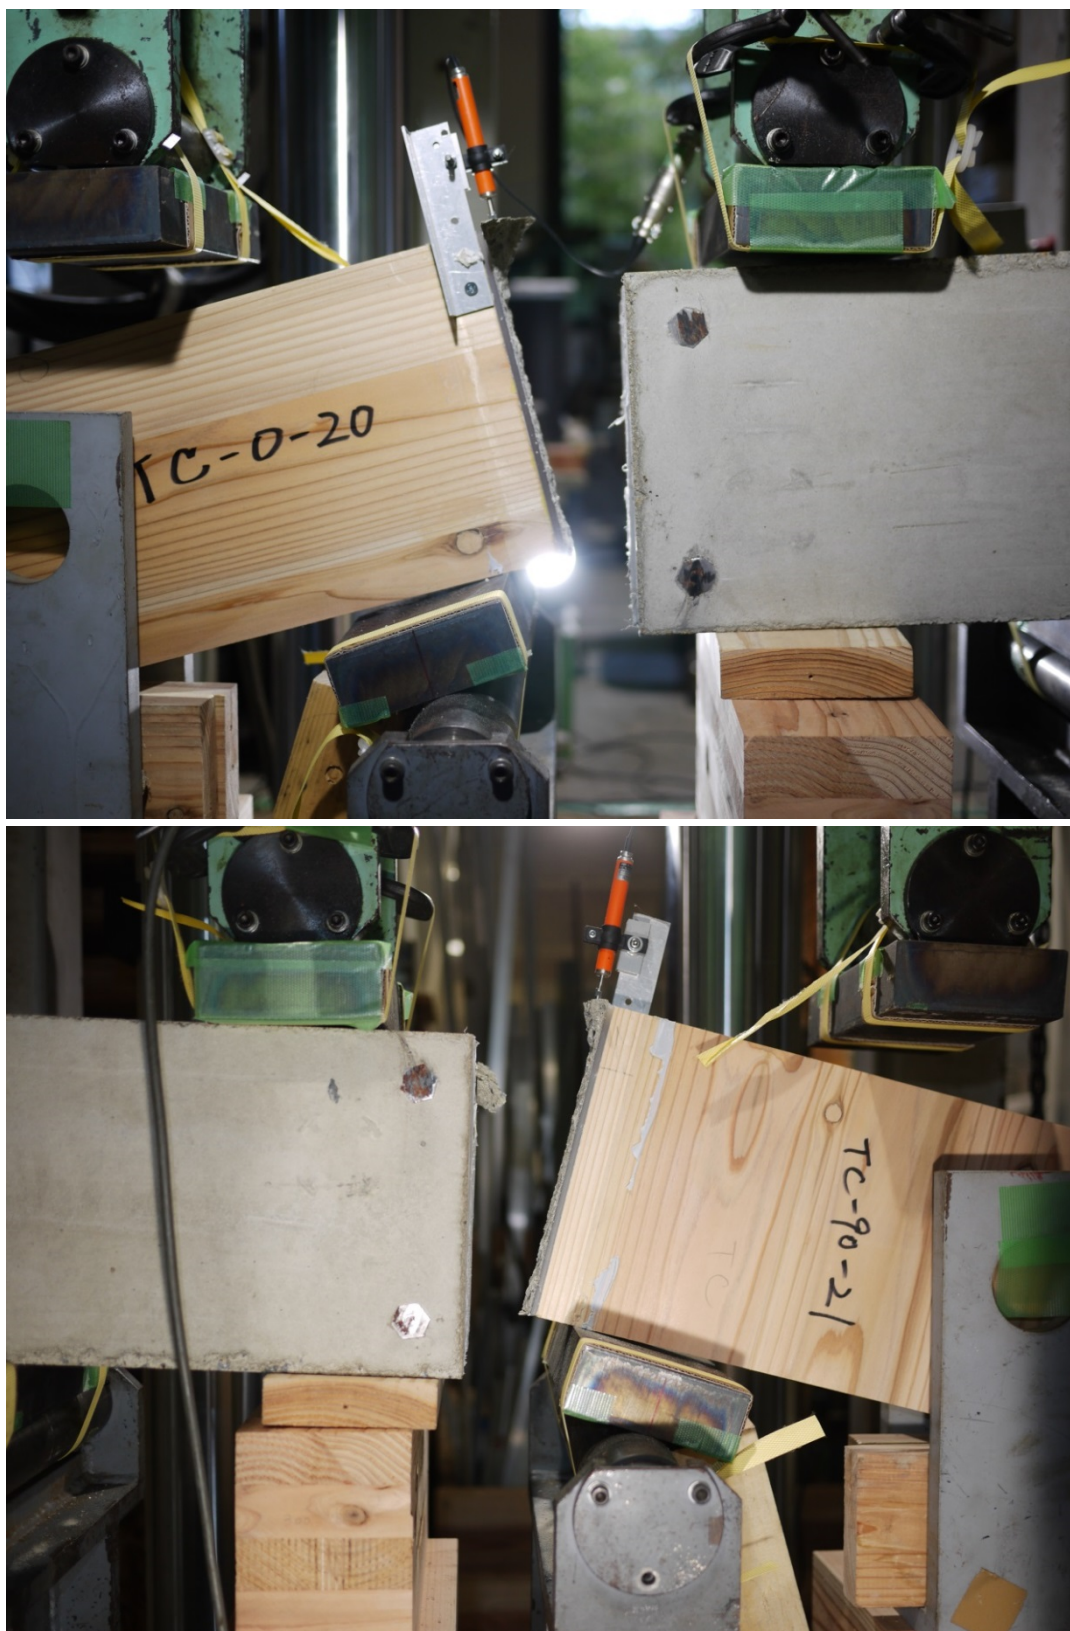
図 5.1.5-5 各試験体の破壊状況(上から 0°, 90°)

表 5.1.5-1 に実験結果を、図 5.1.5-5、図 5.1.5-6 に各試験体の破壊状況を、図 5.1.5-7 にコンクリートの破壊性状を示す。最大荷重を 2 で除し、最大せん断力を求めた後、接着面積で除し、せん断応力度分布を考慮した  $\kappa=1.5$  を乗じることにより  $\tau_{\max}$  を算出した。試験体は、いずれもコンクリートの表面より中に入ったコンクリート面でせん断破壊した。最大せん断応力度はいずれの条件下においても、ばらつきが大きかった。

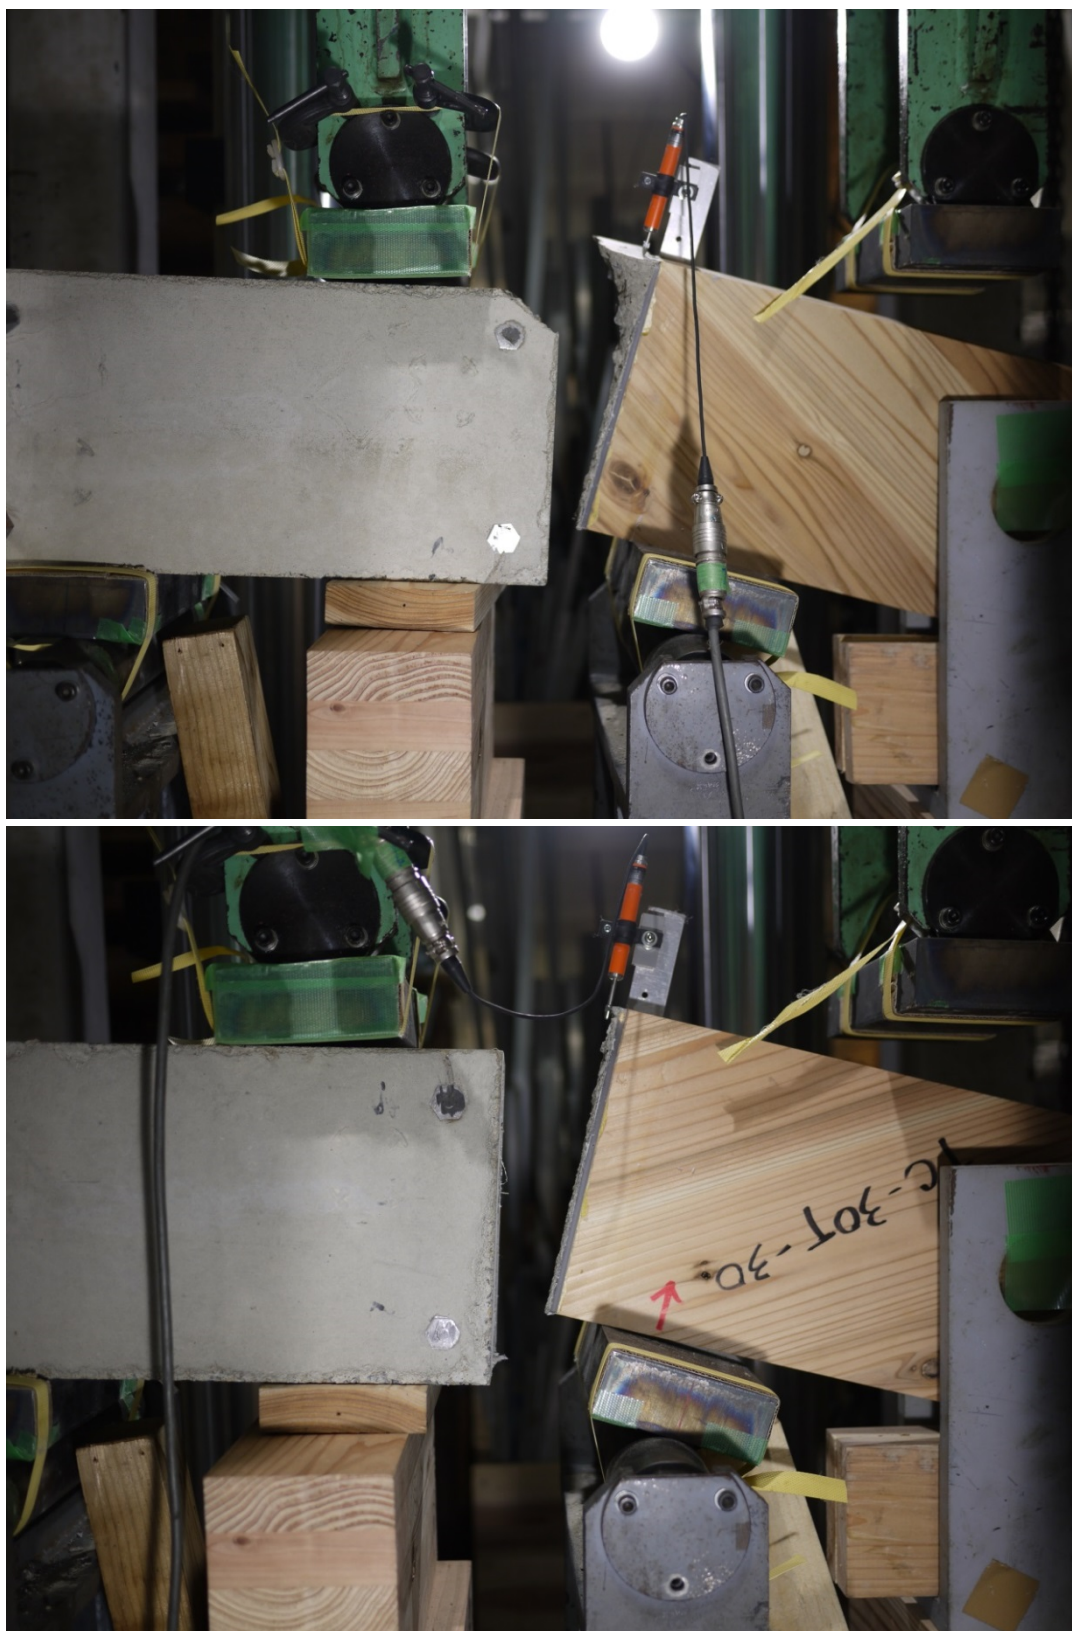
図 5.1.5-6 各試験体の破壊状況(上から $-30^{\circ}$ ,  $30^{\circ}$ )

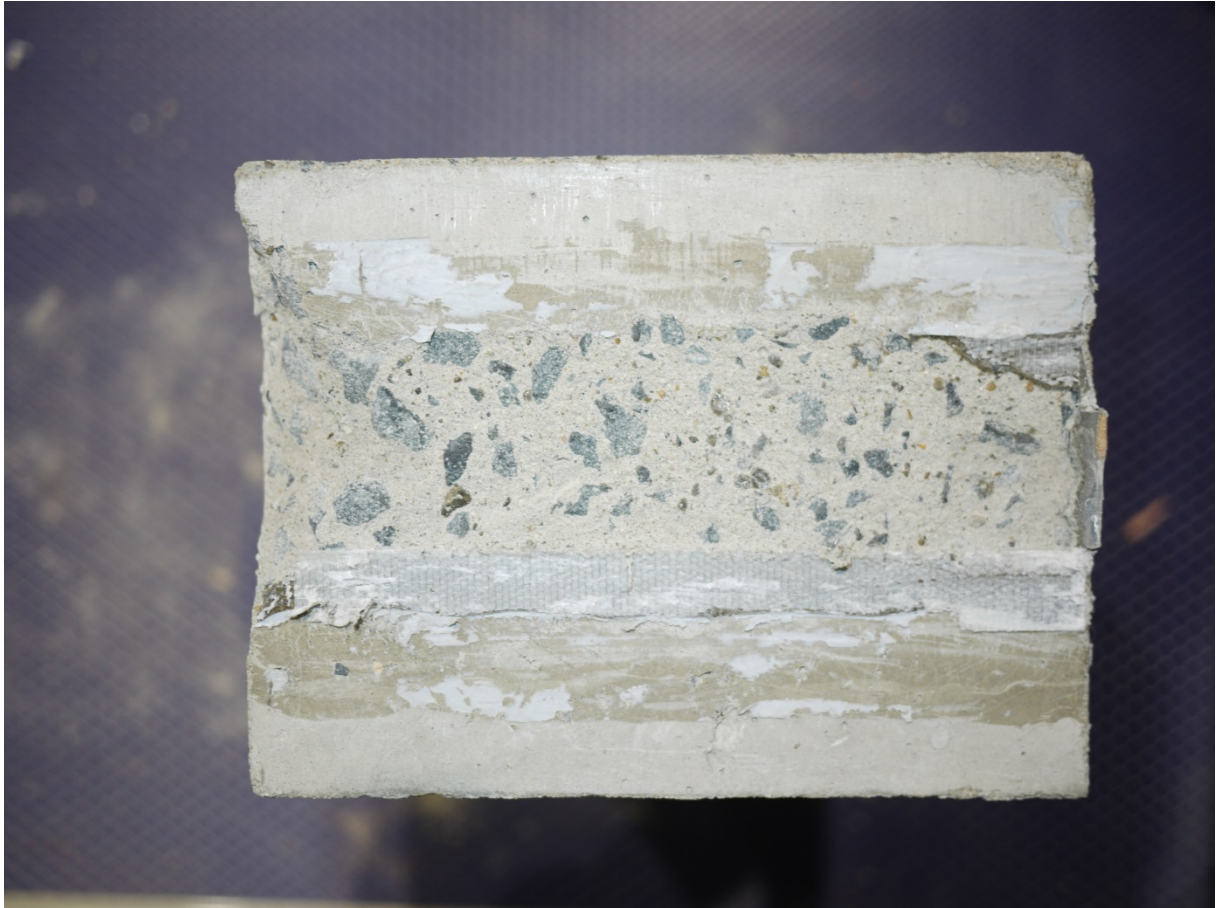
図 5.1.5-7 コンクリートの破壊状況

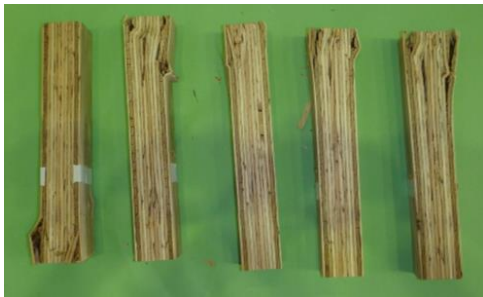
図 5.2.3-3 試験体破壊状況  
(繊維方向加力)

試験結果を表 5.2.3-2 にまとめる。また図 5.2.3-1、図 5.2.3-2 に試験体の荷重変形関係のグラフを示すなお、一部の試験体についてはひずみゲージが破損した時点までのデータを示している。図 5.2.3-3、図 5.2.3-4 に試験後の試験体写真を示す。

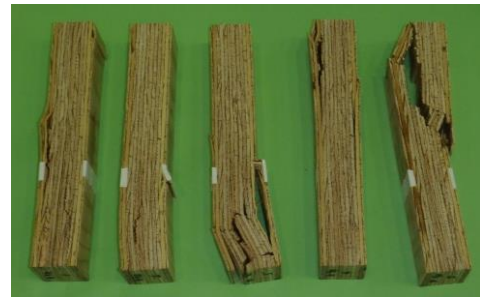
図 5.2.3-4 試験体破壊状況  
(繊維直交方向加力)

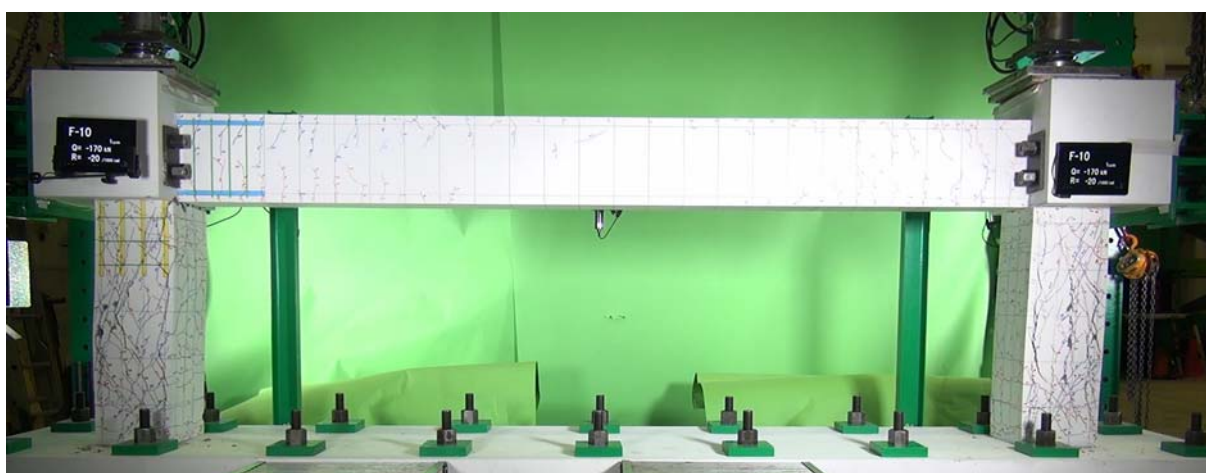
写真 6.2.1-2 試験体の損傷状況

試験体は、層間変形角  $R=1.0 \times 10^{-3} \text{rad}$  の加力サイクルにて柱脚および梁端に曲げひび割れが発生した。次いで、 $R=2.0 \times 10^{-3} \text{rad}$  の加力サイクルにて柱頭に曲げひび割れが発生した。その後、 $R=6.0 \times 10^{-3} \text{rad}$  の加力サイクルでは柱主筋に沿った付着ひび割れが、 $R=10 \times 10^{-3} \text{rad}$  の加力サイクルでは柱にせん断ひび割れが発生した。最終的には  $R=15 \times 10^{-3} \text{rad}$  の加力サイクル時にせん断ひび割れが進行し耐力が低下した。なお、柱中央の帯筋は  $R=15 \times 10^{-3} \text{rad}$  の 1 サイクル目で東西の柱が降伏ひずみに達しており、このタイミングで柱がせん断耐力に達しせん断破壊に至った。

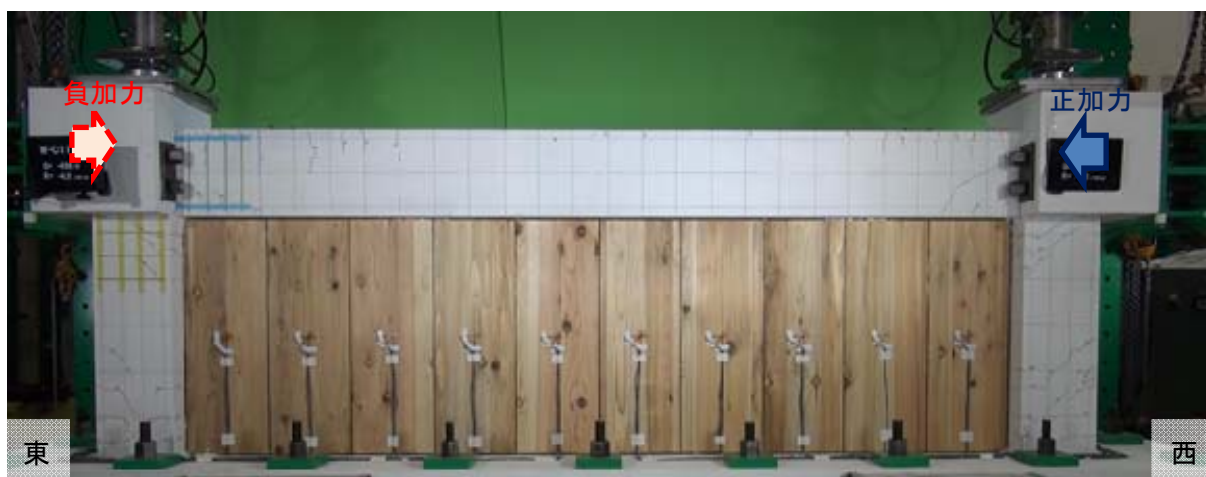
写真 6.3.1-5 試験体損傷状況

層間変形角  $R=0.5 \times 10^{-3} \text{rad}$  の加力サイクルにて柱脚の際に曲げひび割れが発生した。次いで、 $R=2.0 \times 10^{-3} \text{rad}$  の加力サイクルにて梁端の際および柱頭に曲げひび割れが発生した。その後、写真 6.3.1-5 (b)、図 6.3.1-13 (b) が示すように、 $R=10 \times 10^{-3} \text{rad}$  の加力サイクルでは柱にせん断ひび割れおよび柱主筋に沿った付着ひび割れが発生した。最終的には写真 6.3.1-5 (c)、図 6.3.1-13 (c) において確認されるように、 $R=15 \times 10^{-3} \text{rad}$  加力時に柱に顕著なせん断ひび割れが生じた。その後も加力を継続したところ、破壊状況からは柱のせん断破壊および柱の付着せん断破壊が確認された。柱中央の帯筋は  $R=10 \times 10^{-3} \text{rad}$  の 1 サイクル目で東西の柱（東は正加力時、西は負加力時）が降伏ひずみに達しており、このタイミングでそれぞれの柱がせん断耐力に達しせん断破壊に至った。

層間変形角  $R=2.0 \times 10^{-3} \text{rad}$  より、CLT の接着接合面に沿って柱のコンクリート部にひび割れが発生した。次いで、 $R=3.0 \times 10^{-3} \text{rad}$  の正加力時において LVL の接着接合面に沿ってほぼ全面梁下のコンクリート部にひび割れが発生した。その後、 $R=3.0 \times 10^{-3} \text{rad}$  の加力サイクル 2 回目のピークにおいて梁下の接着接合面がすべり、架構の耐力も低下した。図 6.3.1-16 には、RC 梁下における RC 骨組と CLT の間の接着接合部のすべり量と層間変形角の関係を示すが、この計測結果からも、 $R=3.0 \times 10^{-3} \text{rad}$  以降から接着接合部のすべりが顕著となっていることが確認できる。その後加力を続けたところ、架構の耐力は再度上昇し、最終的に写真 6.3.1-5 (c)、図 6.3.1-13 (c) から分かるように、 $R=15 \times 10^{-3} \text{rad}$  の加力サイクル途中で柱に押されて CLT が圧壊し、架構の耐力も低下していった。このため、 $R=15 \times 10^{-3} \text{rad}$  の加力サイクル中の架構全体の耐力低下は、CLT の柱側の圧壊により生じたと考えられる。

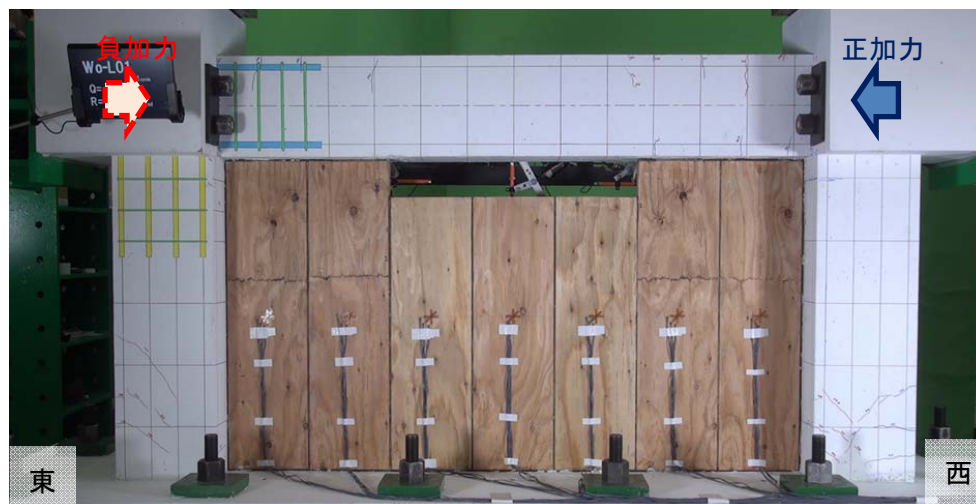
図 6.4.1-1 試験体ひび割れ状況

層間変形角  $R=1.0 \times 10^{-3} \text{rad}$  の加力サイクルにて柱脚および梁端の際に曲げひび割れが発生した。次いで、 $R=2.0 \times 10^{-3} \text{rad}$  の加力サイクルにて柱頭の際に曲げひび割れが発生した。その後、 $R=10 \times 10^{-3} \text{rad}$  の加力サイクル 1 回目では柱主筋に沿った付着ひび割れが、同層間変形角の 2 ～ 3 回目の加力サイクルでは柱にせん断ひび割れが発生した。最終的には  $R=15 \times 10^{-3} \text{rad}$  時に加力側の柱に顕著なせん断ひび割れが生じ、耐力が低下した。耐力低下後も加力を継続したところ、破壊状況からは柱のせん断破壊および柱の付着せん断破壊が確認された。柱中央の帯筋は  $R=15 \times 10^{-3} \text{rad}$  の 1 サイクル目で東西の柱（東は正加力時、西は負加力時）が降伏ひずみに達しており、このタイミングでそれぞれの柱がせん断耐力に達しせん断破壊に至った。

層間変形角  $R=2.5 \times 10^{-3} \text{rad}$  より RC 柱および RC 梁下と LVL の間の接着接合面に沿って、コンクリート側にひび割れが発生しはじめ、 $R=4.0 \sim 6.0 \times 10^{-3} \text{rad}$  で梁下との接着接合部の接着面に沿ったひび割れは正側加力時に生じたひび割れと負側加力時に生じたひび割れがつながり、梁下との接着接合部ほぼ全面に沿ったひび割れとなった。その後、梁下との接着接合面のせん断すべりが目視でも観察された。図 6.3.1-4 には、RC 梁下と LVL パネルの間の接着接合部のすべり量と層間変形角の関係を示すが、この計測結果からも、 $R=4.0 \times 10^{-3} \text{rad}$  以降から接着接合部のすべりが顕著となっていることが確認できる。なお、図中の梁下中央で接着されていない個所では  $R=0.5 \times 10^{-3} \text{rad}$  より変位が生じているが、これは開口部左右の LVL に変形が集中しているためと考えられる。最終的に  $R=20 \times 10^{-3} \text{rad}$  で LVL パネルは柱に押されて圧縮破壊が観察された。なお、LVL には、開口隅部において  $R=3.0 \sim 4.0 \times 10^{-3} \text{rad}$  時に局所応力により LVL 小口間の接着接合部に沿って若干のひび割れが若干発生したが、その後  $R=20 \times 10^{-3} \text{rad}$  までほとんど進行しなかった。

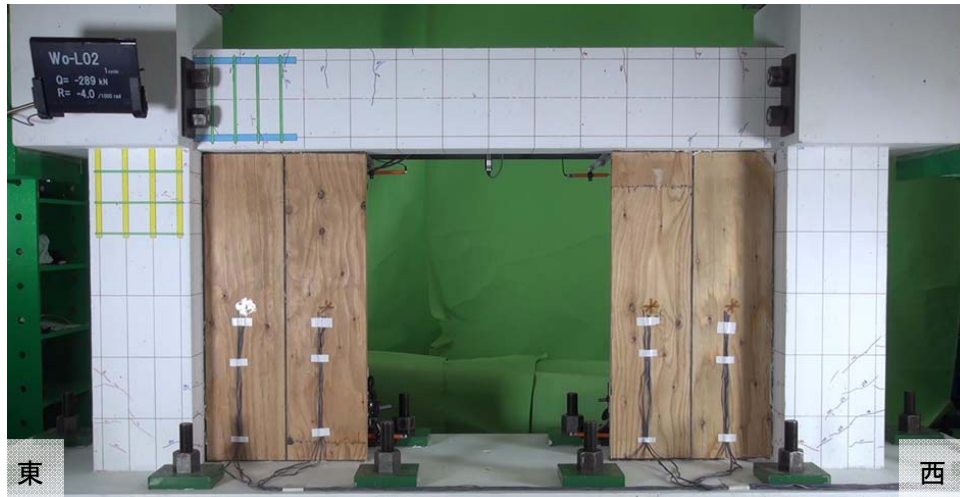
図 6.4.1-5 試験体ひび割れ状況

層間変形角  $R=1.0 \times 10^{-3} \text{rad}$  の加力サイクルにて柱脚および梁端の際に曲げひび割れが発生した。次いで、 $R=2.0 \sim 3.0 \times 10^{-3} \text{rad}$  の加力サイクルにて柱頭の際に曲げひび割れが発生した。その後、 $R=10 \times 10^{-3} \text{rad}$  の加力サイクルではせん断ひび割れが、同層間変形角の 2～3 回目の加力サイクルでは柱にせん断ひび割れが発生した。最終的には  $R=15 \times 10^{-3} \text{rad}$  時に加力側の柱に顕著なせん断ひび割れが生じ、耐力が低下した。耐力低下後も加力を継続したところ、破壊状況からは柱のせん断破壊および柱の付着せん断破壊が確認された。柱中央の帯筋は  $R=15 \times 10^{-3} \text{rad}$  の 1 サイクル目で東西の柱（東は正加力時、西は負加力時）が降伏ひずみに達しており、このタイミングでそれぞれの柱がせん断耐力に達しせん断破壊に至った。

層間変形角  $R=2.5 \times 10^{-3} \text{rad}$  より RC 柱および RC 梁下と LVL パネルの間の接着接合面に沿ってコンクリート側にひび割れが発生しはじめ、 $R=4.0 \sim 6.0 \times 10^{-3} \text{rad}$  で梁下との接着接合部の接着面に沿ったひび割れは正側加力時に生じたひび割れと負側加力時に生じたひび割れがつながら、梁下の接着接合部ほぼ全面に沿ったひび割れとなった。その後、梁下との接着接合面のせん断すべりが目視でも観察された。図 6.4.1-8 には、RC 梁と LVL パネルの間の接着接合部のすべり量を示すが、この計測結果からも、 $R=3.0 \times 10^{-3} \text{rad}$  以降から接着接合部のすべりが顕著となっていることが確認できる。最終的に  $R=20 \times 10^{-3} \text{rad}$  まで LVL パネルに目立った損傷は見られなかった。

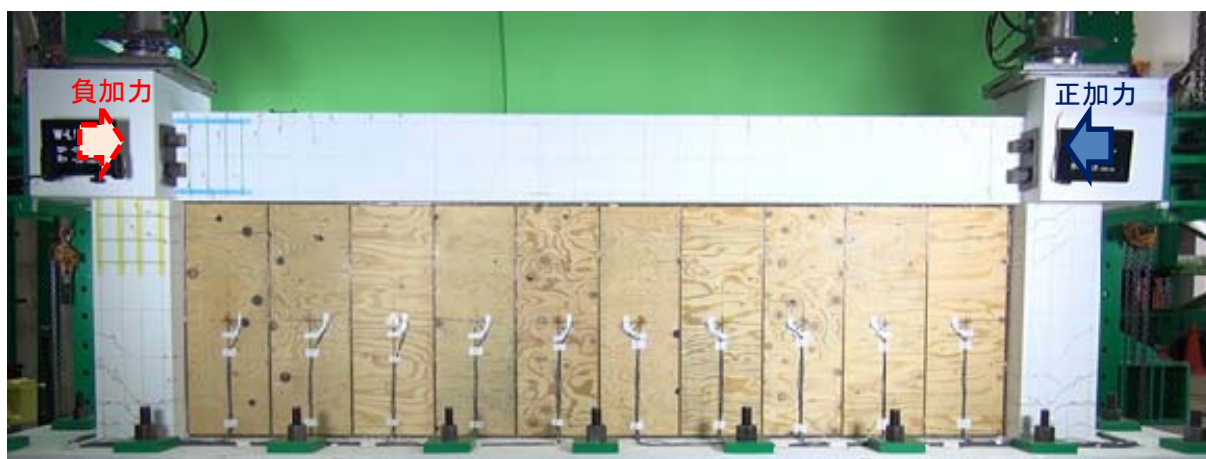
図 6.4.1-13 試験体ひび割れ状況

層間変形角  $R=1.0 \times 10^{-3} \text{rad}$  の加力サイクルにて柱脚、 $R=2.0 \times 10^{-3} \text{rad}$  の加力サイクルにて梁端の際に曲げひび割れが発生した。次いで、 $R=3.0 \times 10^{-3} \text{rad}$  の加力サイクルにて柱頭の際に曲げひび割れが発生した。その後、 $R=10 \times 10^{-3} \text{rad}$  の加力サイクル 1 回目では柱主筋に沿った付着ひび割れが、同層間変形角の 2～3 回目の加力サイクルでは柱にせん断ひび割れが発生した。最終的には  $R=15 \times 10^{-3} \text{rad}$  時に加力側の柱に顕著なせん断ひび割れが生じ、耐力が低下した。耐力低下後も加力を継続したところ、破壊状況からは柱のせん断破壊および柱の付着せん断破壊が確認された。なお、柱中央の帯筋は  $R=10 \times 10^{-3} \text{rad}$  の 1 サイクル目（負加力時）で西の柱が、 $R=10 \times 10^{-3} \text{rad}$  の 2 サイクル目正側で東の柱が降伏ひずみに達しており、このタイミングでそれぞれの柱がせん断耐力に達しせん断破壊に至った。

層間変形角  $R=3.0 \times 10^{-3} \text{rad}$  の正側加力時に RC 柱および RC 梁下と LVL の間の接着接合部の接着面に沿ってコンクリート側にひび割れが発生し、同サイクルの負側加力時に梁下との接着接合部の接着面に沿ったひび割れは正側加力時に生じたひび割れと負側加力時に生じたひび割れがつながり、梁下との接着接合部ほぼ全面に沿ったひび割れとなった。その後、梁下との接着接合面のせん断すべりが目視でも観察された。図 6.4.1-16 には、RC 梁下と LVL パネルの間の接着接合部のすべり量と層間変形角の関係を示すが、この計測結果からも  $R=2.0 \times 10^{-3} \text{rad}$  以降（正側加力時の耐力低下した変形時）から接着接合部のすべりが顕著となっていることが確認できる。最終的に  $R=10 \times 10^{-3} \text{rad}$  で LVL パネルは柱に押されて圧縮破壊が観察された。
