# 木造住宅を長持ちさせるには

森 拓郎\*

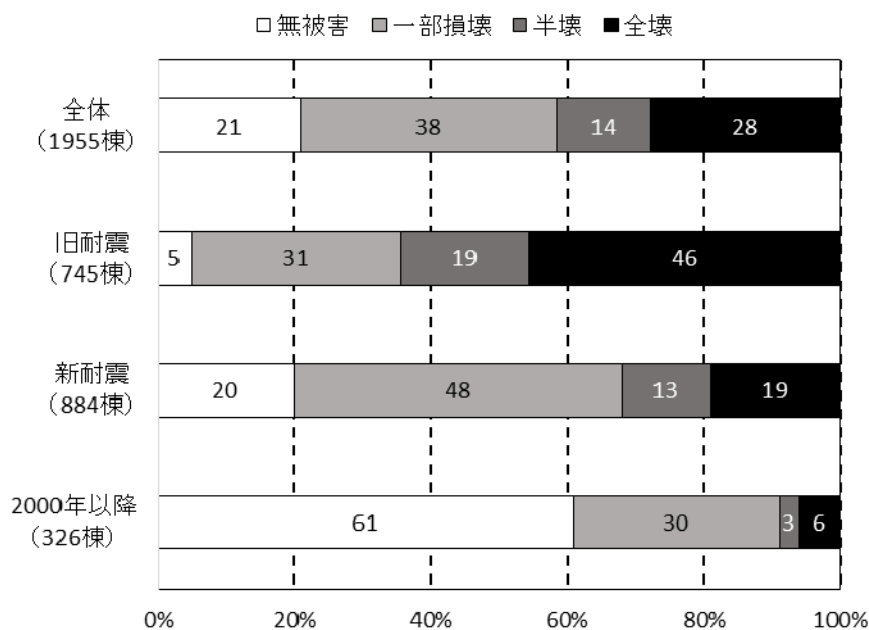
図1 木造住宅における建築年代別の被害レベルの割合

ここで、熊本地震の被害をもとに、耐震性能の話を紹介したい。まず、熊本県上益城郡益城町における日本建築学会九州支部が実施した悉皆調査（全棟調査）の結果で示された木造住宅における建築年代別の被害レベルの割合を図1に示す<sup>4)</sup>。なお、図1は資料4)をもとに作り直している。

「旧耐震」の木造住宅についてであるが、写真2～4に示すように、大きな被害を受けているものが多く見られた。特に、南側などに大きな窓などの開口が集中しているものが多く、ねじれるように倒壊していたり、大きな変形の後にかろうじて倒壊を間逃れていたりするものが見られた。図1の日本建築学会災害委員会の調査報告によると、全壊に値する被害を受けた木造住宅の比率は46%となっており、その比率が高いことがうかがえる。

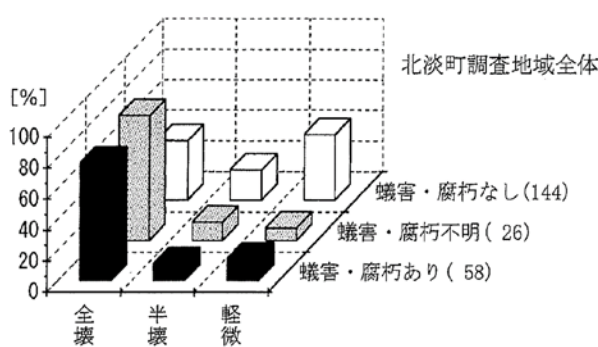
図 2 兵庫県南部地震時の北淡町調査地域における生物劣化と倒壊率の関係<sup>5)</sup>

生物劣化の進行によってモルタルの外壁が脱落し、生物劣化の様子が明らかとなることも散見される。写真 15 では、モルタルの外壁がすべて脱落していた。加えて、西面のほぼすべての筋かいの端部がシロアリによって食害されており、耐力要素としての必要性能を有しているとは思えない状態となっていた。また、大きな地震被害が見られた木造の住宅や集合住宅には、リフォームによって外観は新しくきれいになっているが、生物劣化による損傷を受けているものも見られた。リフォームの際に防腐防蟻処理と耐震補強も含めて実施することによって、被害をもう少し低減できるのではないかと感じた。今回、私が被害の調査をおこなった範囲では、2000 年以降の比較的新しい木造住宅に生物劣化による被害は発見されず、防腐防蟻の処理が進んでいることが確認できた。加えて、モルタルが脱落したことで薬剤による処理をした様子がわかるものもみられた。また、兵庫県南部地震の際に生物劣化と建物の損傷について調査された報告があり、図 2 に示したように倒壊した家屋の多くに蟻害や腐朽の害があったと記されている<sup>5)</sup>。この結果からも、生物劣化は地震被害を大きくしている一因であると考えられ、メンテナンスの重要性がわかる。
