## 題目：木造住宅の耐震性能に与える生物劣化の影響の見える化への取り組み

発表者：井上 涼（京大大学生存圏研究所・ミッション専攻研究員）

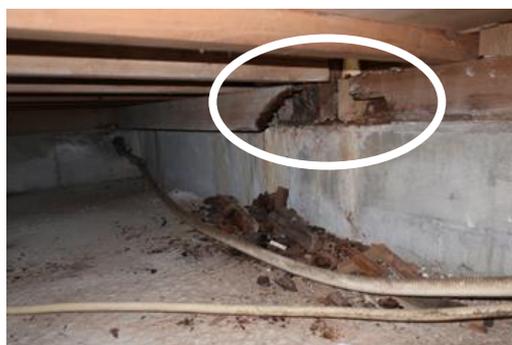
写真 1: 腐朽被害を受けた浴室周りの土台

生物劣化がよく見られる個所は、水回り付近や仕上げにクラックがみられた開口部付近の部材などといった水分が供給されやすい場所であることが知られている。例えば写真 1 は浴室周りの土台が腐朽被害を受けて崩れている例である。一方で、劣化箇所によっては地震に対する性能には大きく影響しない場合がある。劣化内容に応じた詳細な評価を可能とするためには、劣化箇所や程度の異なる数多くの劣化パターンについての分析が必要である。そのため、実際に劣化した構造要素の実験データを用いた木造住宅の地震シミュレーションを実施し、データの拡充を図る。例えば、写真 2 は合板耐力壁の下部に強制的に腐朽被害を発生させた試験体を製作し、実験によって性能を確認している様子である。シミュレーションによって得られたデータを分析することによって、これまで定量的に評価することが難しかった生物劣化を受けた住宅の耐震性能の評価手法の提案を目指している。

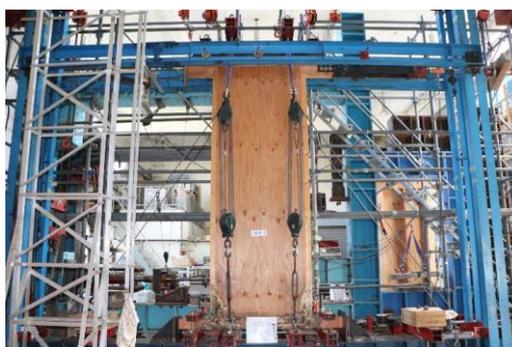
写真 2: 腐朽した耐力壁の加力実験の一例
