熊本地震

これらを踏まえ、本研究ではロッキング挙動による上部構造への地震入力低減効果について、倒壊解析ソフトウェアwallstat ver.4.0.7²⁾を用いた時刻歴応答解析により検討した。

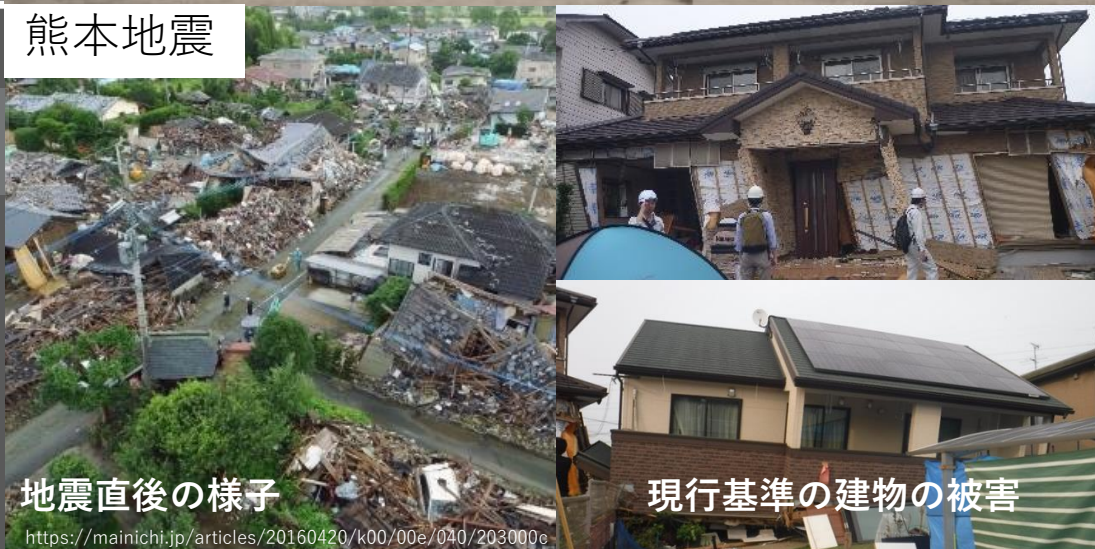
地震直後の様子

現行基準の建物の被害

被災1年後の様子

- 倒壊した住宅のほとんどは古い建築基準に則ったものであったが、現行の基準で建てられた住宅も大きな被害を受けた。
- さらに、被害を受けた住宅のその後の継続使用は困難であった。基準法では大地震に対して倒壊しないことを規定しており、継続使用を考える上では不十分。
